紀伊半島の平成 23 年台風 12 号土砂災害の地形的特徴

Geomorphological features of the sediment disaster triggered by typhoon Talas in 2011, Kii Peninsular, Japan

佐藤 浩  
Hiroshi P. SATO

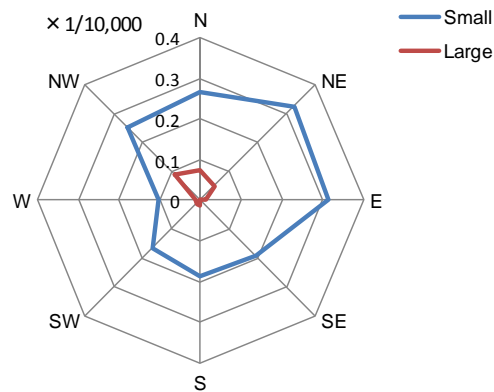
図 2 は、図 1 にマッピングされている斜面崩壊（小）140 ヶ所、斜面崩壊（大）21 ヶ所のそれぞれについて、国土地理院ホームページから提供されている基盤地図情報 10m メッシュ標高のデータを使い、斜面方位の単位面積当たりの斜面崩壊の個数を示したものである。マッピングの位置は、必ずしも崩壊源頭部ではないので、今後精査する必要があるが、

これを見ると、斜面崩壊（小）は北東に偏り、斜面崩壊（大）は北西に偏っている。1889年8月の台風による十津川地方の山地斜面の大規模崩壊を調べた平野ほか（1984）<sup>3)</sup>によれば、台風による雨の吹き当たりは東から南向きだったので、それらの方位に崩壊の分布が偏っていてもよさそうなのに北向きに偏っていることから、地質構造に規制されていることを示唆している。今回の台風12号による斜面崩壊も、地質構造によって発生場が規制されていることが考えられる。

図2 各斜面方位に占める斜面崩壊の単位面積当たり個数  
Fig 2 Normalized frequency of slope failures for slope aspect

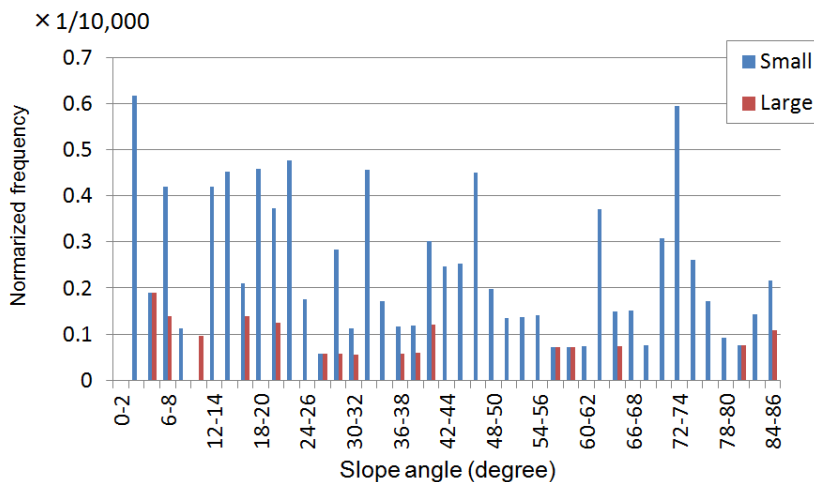
図3は、図2と同様に、斜面の傾斜角について、単位面積当たりの斜面崩壊の個数を示したものである。斜面崩壊（小）についてはいくつかグラフにピークがあるが、2-4°と72-74°のピークが、他のクラスより比較的高い。また、12-22°の間、32-34°及び46-48°の各クラスも、やや高頻度となっている。このように、ある程度、頻度が高いクラスが離散的に出現しているという特徴がある。斜面崩壊（大）についても同様であるが、2-4°が比較的高頻度となっている。

図3 各傾斜角クラスに占める斜面崩壊の単位面積当たり個数  
Fig 3 Normalized frequency of slope failures for slope angle

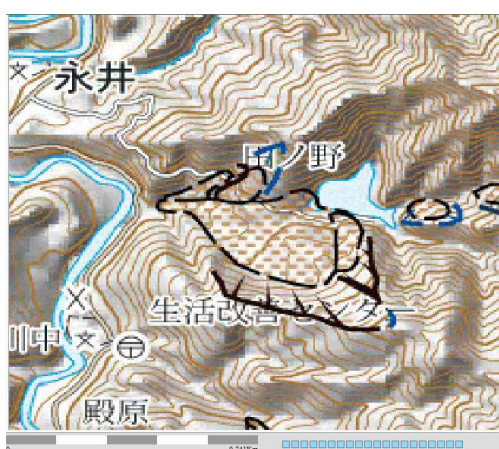
表1は、図1の斜面崩壊（小）・斜面崩壊（大）を、防災科学技術研究所の地すべり地形分布図<sup>4)</sup>と重ねたときの関係を調べたものである。これによると、必ずしも全ての斜面崩壊が既存の地すべり地形で生じたものではないが、斜面崩壊（大）の約半数が既存の地すべり地形と関係があり、台風12号の大雨に伴う地すべりの再活動を示唆している。斜面崩壊（小）については、移動体の内部や移動体の近傍で生じたものがあり、移動体を蚕食する谷の谷壁や、移動体末端部で崩壊が発生したことを意味していると思われる。例えば、十津川村大字永井にある周囲約4kmの湖（大畑瀨：おおばたけどろ）は、1889年の台風による地すべり（図4）によって生じたダム湖<sup>5)</sup>であるが、図5の空中写真（2011年9月7日近畿地方整備局撮影）を判読する限りでは、今回の台風12号で、地すべりダ

図4 1889年の豪雨で生じた奈良県十津川村永井の地すべり地形<sup>4)</sup>付近の斜面崩壊 (33.96617° N, 135.74199° E)

Fig 4 Landslide near the landslide block in Totsukawa Village (33.96617°N, 135.74199°E)

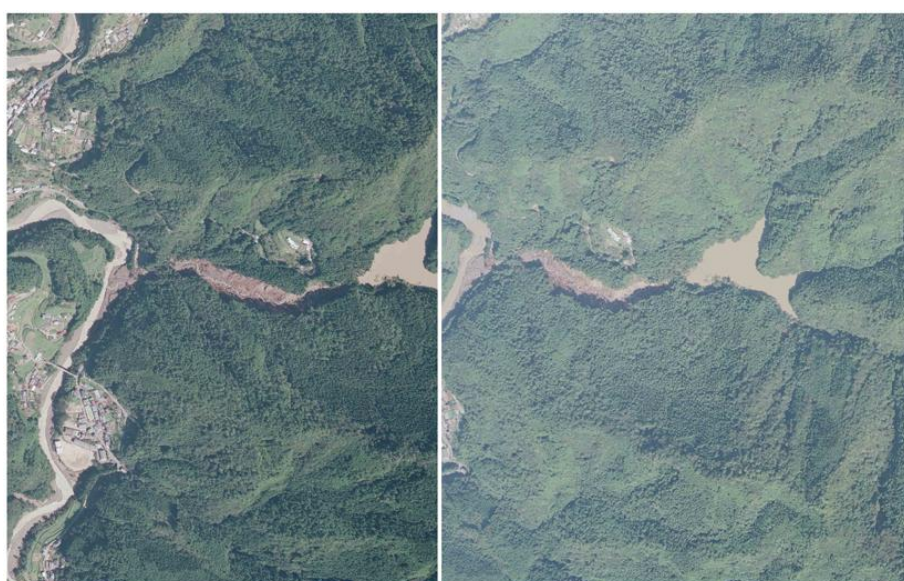
ム（崩積土）の内部または下流側末端部の付近で崩壊が生じたようであり、一部は土砂が流動化して国道付近まで達している。ただし、1889年の崩壊の滑落崖付近に著しい地表変動は生じていないように判読される。

図5 今回の台風12号豪雨で生じた崩壊の痕跡 (立体視可能: 図4と同じ場所を示す)

Fig 5 Landslide triggered by typhoon Talas in 2011 (Stereo View: same area shown in Fig 4)
