2012年九州北部豪雨災害状況2

-地形と土地利用との関係-

矢部川, 沖の端川(矢部川水系), 星野川(矢部川水系)

調査日2012年9月20日

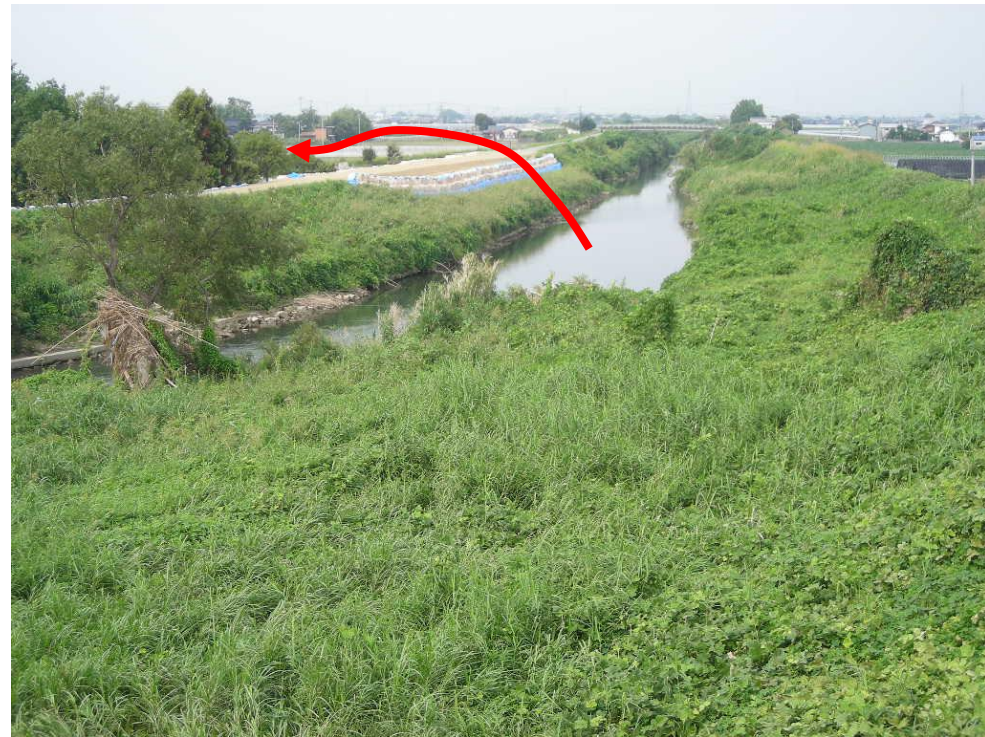
Loc.1_中山(沖の端川):位置と地形

沖の端川左岸約120mが破堤し、氾濫水が堤内に流入した。土嚢による応急処置が行われている。写真でも右岸堤防が若干高いように見える。

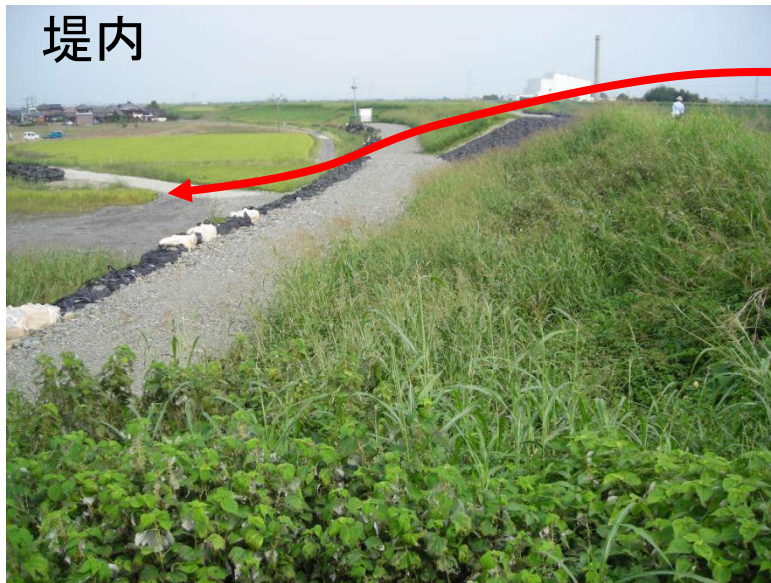
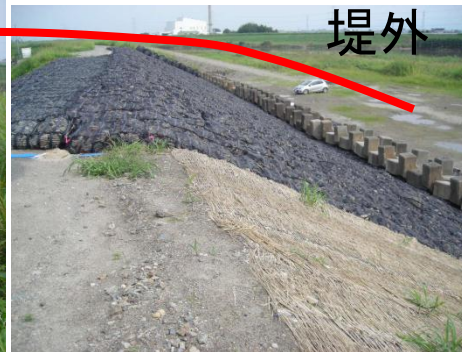
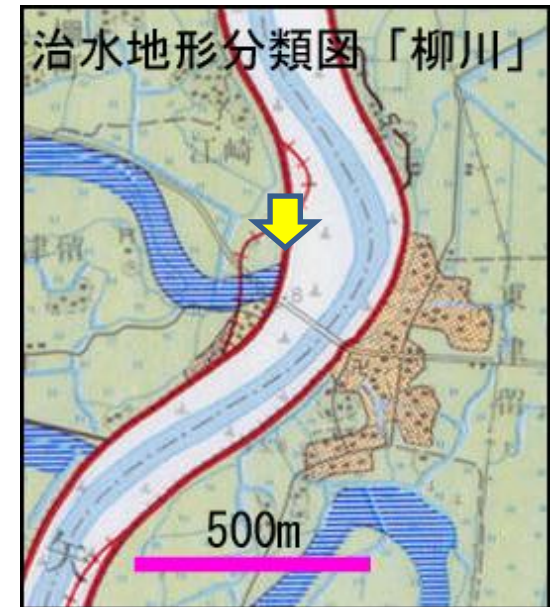
Loc.2_六合(矢部川):位置と地形

破堤場所は旧河道と一致する。

矢部川本川右岸約50mが破堤し堤防基部を広く破壊し氾濫水が堤内に流入した。土囊による応急処置が行われている。

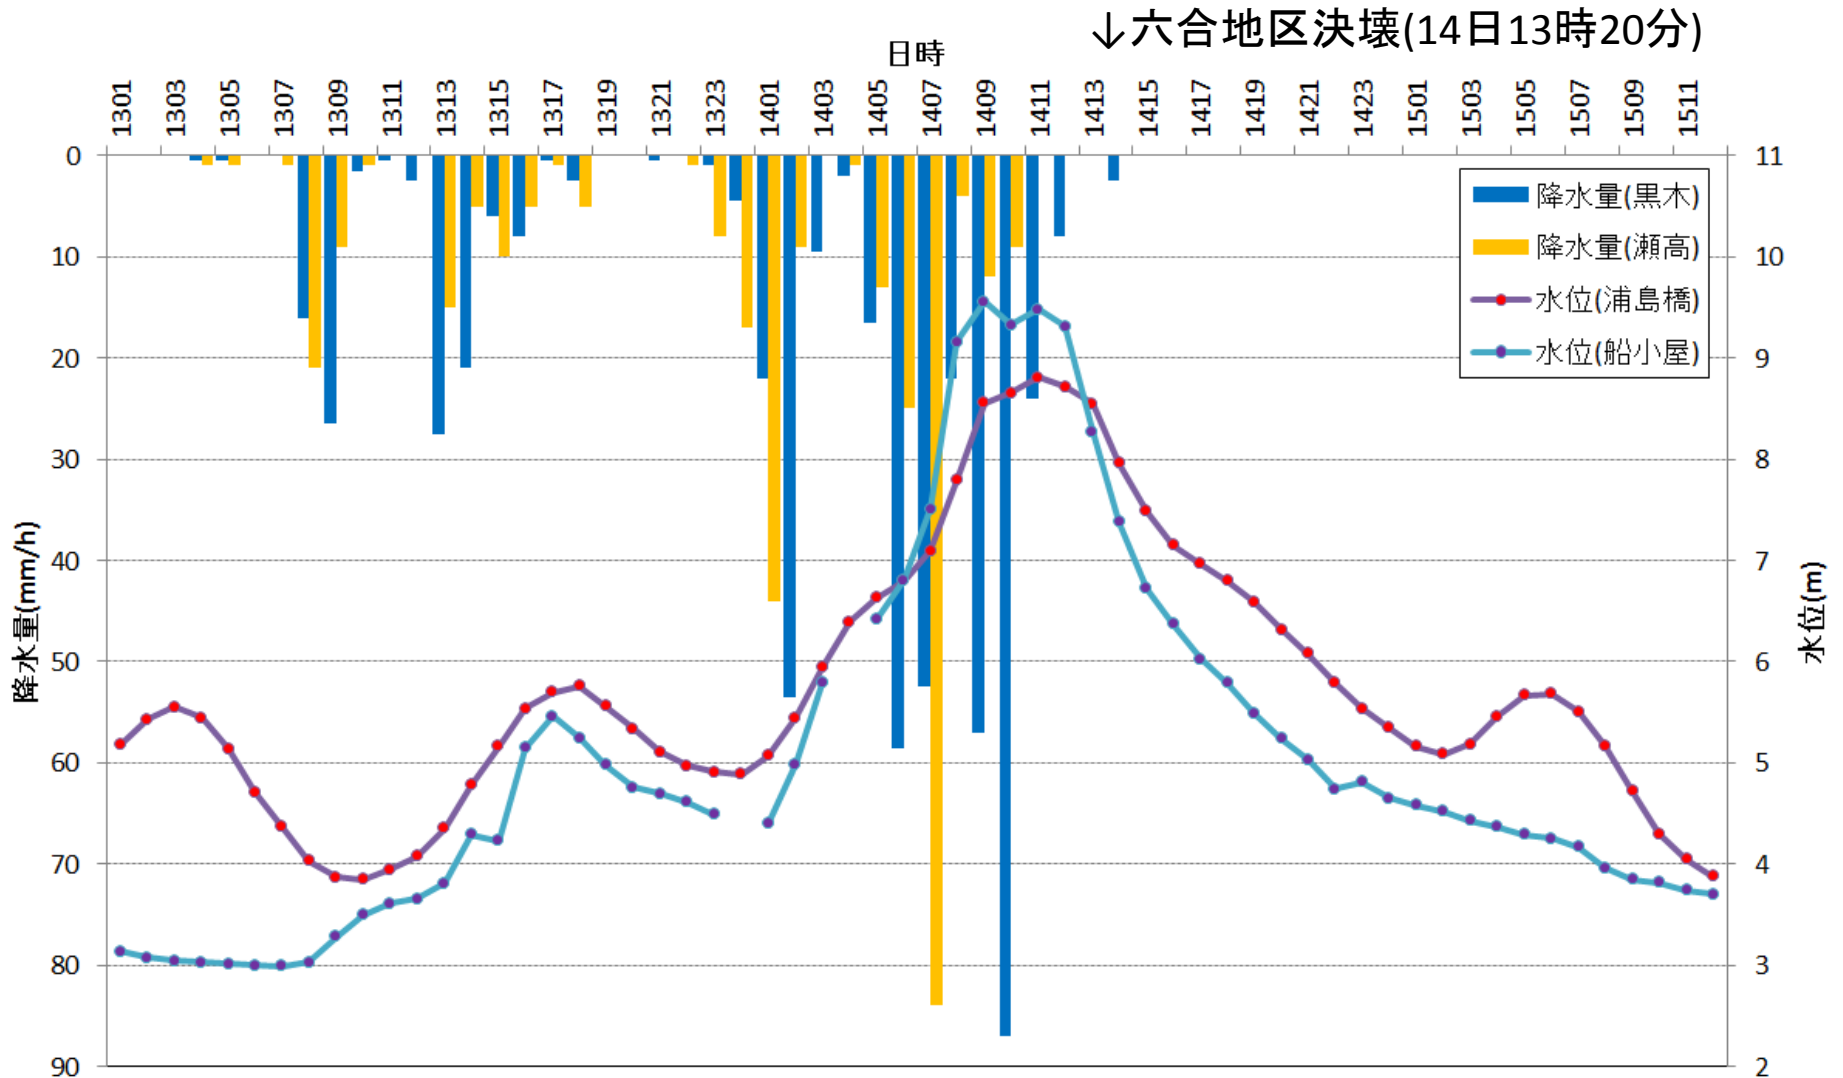
水位・降水量と決壊

決壊時間が洪水位のピークより約2時間後であり、決壊要因が越水ではなく、旧河道の地盤条件による「堤防下部のパイピング」とされる報道(例えば毎日新聞2012年09月14日)と調和する。

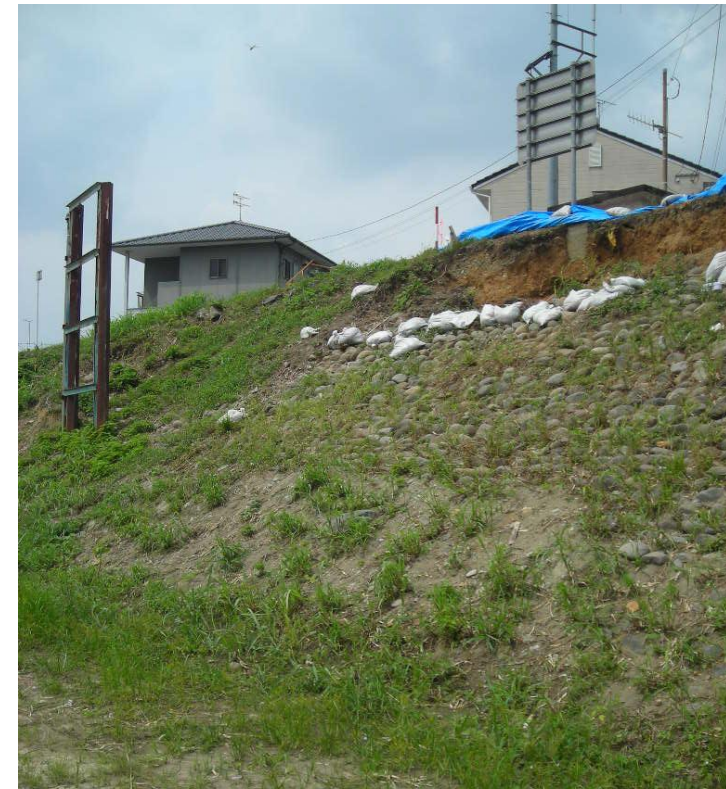
Loc.3_馬場(矢部川)：位置と地形

右岸堤防には侵食による崩壊が見られ天端から少なくとも約1m下までの水位だったことを伺わせる。この付近川幅が最も狭い。

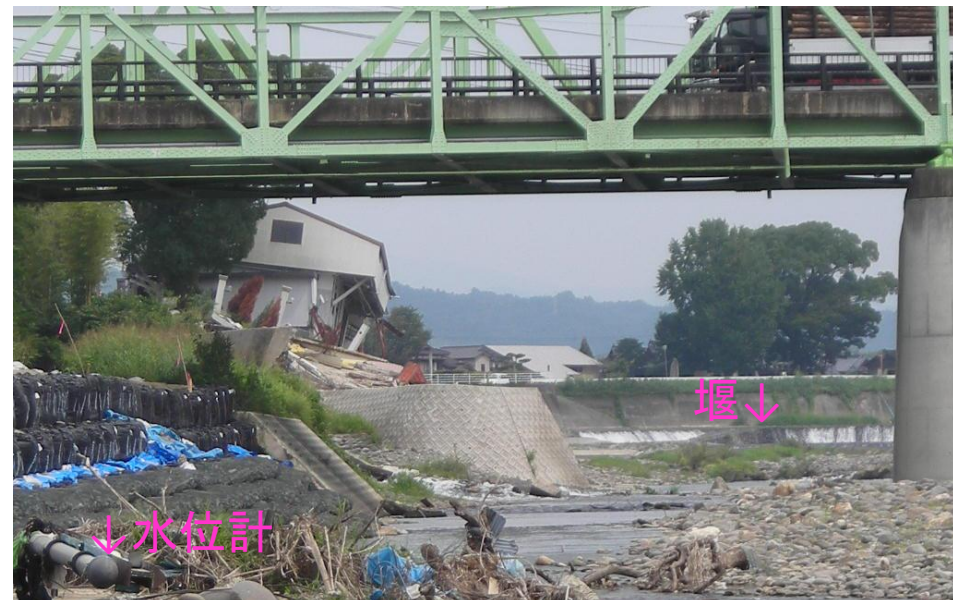
河岸の侵食が著しく建物被害が生じた。土囊による応急復旧及び河道内の破壊された水位計が見える。

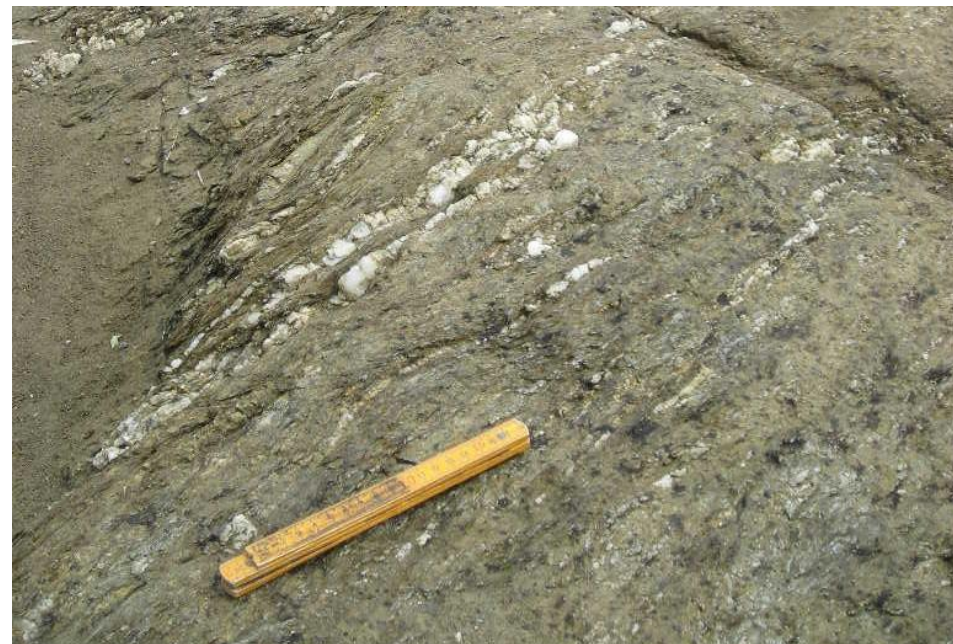
河床露岩は三畳紀-ジュラ紀の砂質片岩で風化が進む。

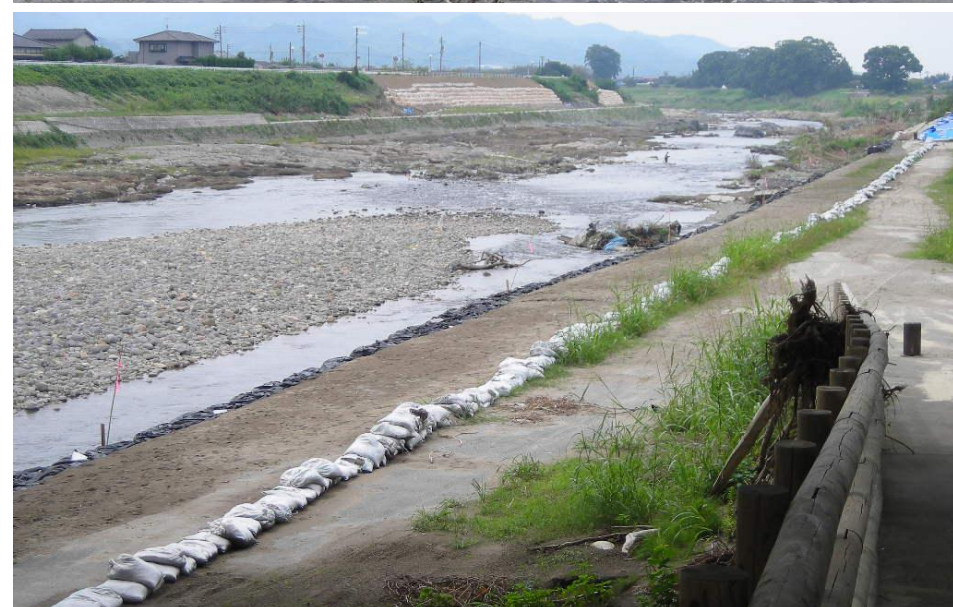
河床は激しい侵食により基盤岩が露出するとともに、多量の砂礫が蓄積し、上流がせき上げされている。

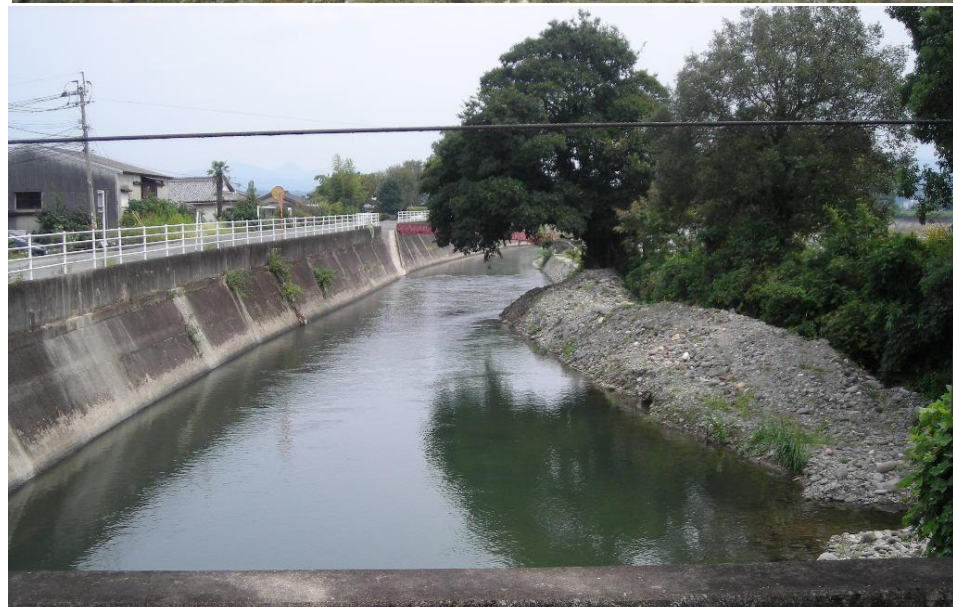
堰で分流された花室川には多くの土砂が流入した。遠方の橋右下にはトラッシュが残されている。

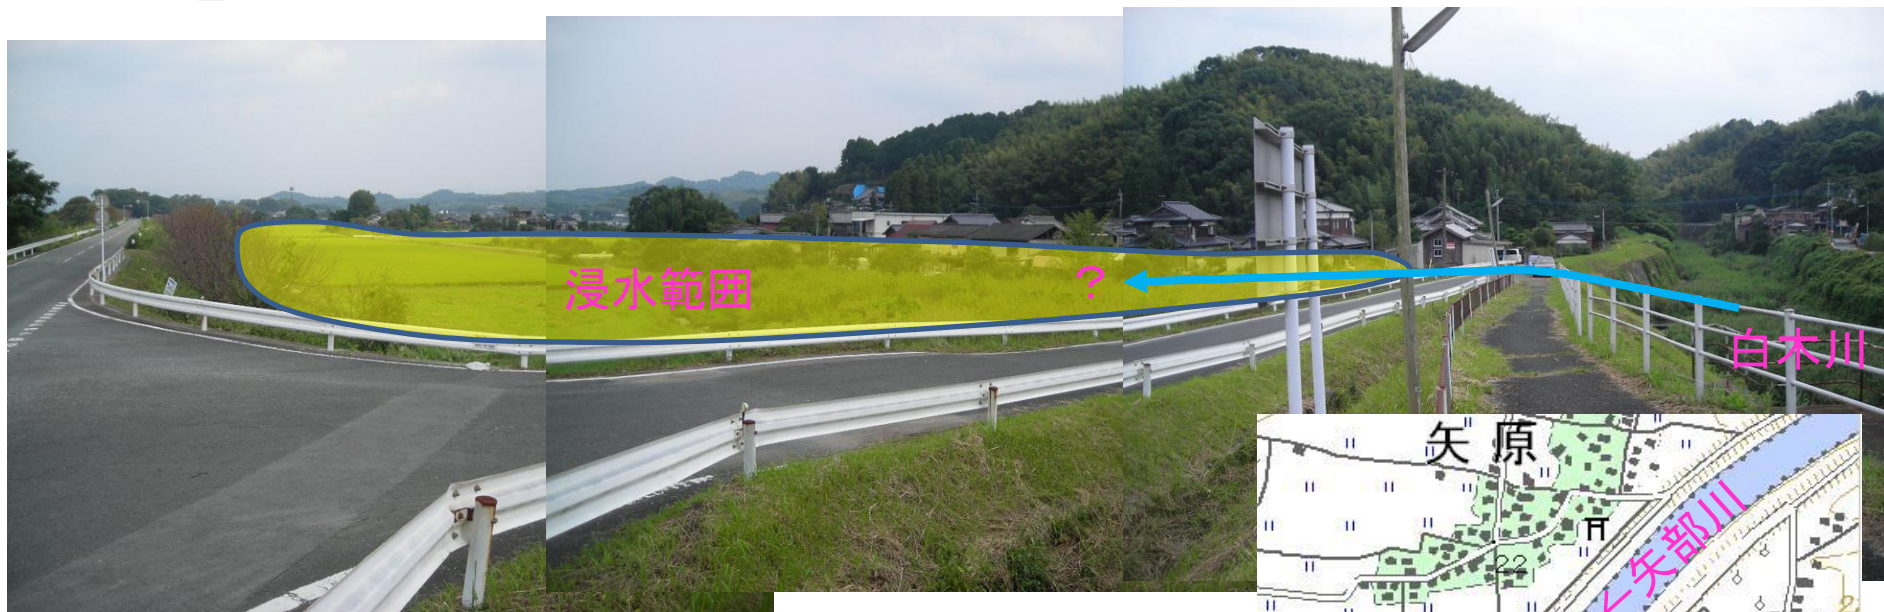
Loc.4_山下(矢部川) : 位置と地形

新聞報道では白木川堤防の鞍部が冠水し、山下集落と水田を含む浸水範囲と白木川が連続していた。報道写真及び現地調査から本流と白木川双方から越流が生じ浸水したことが考えられる。

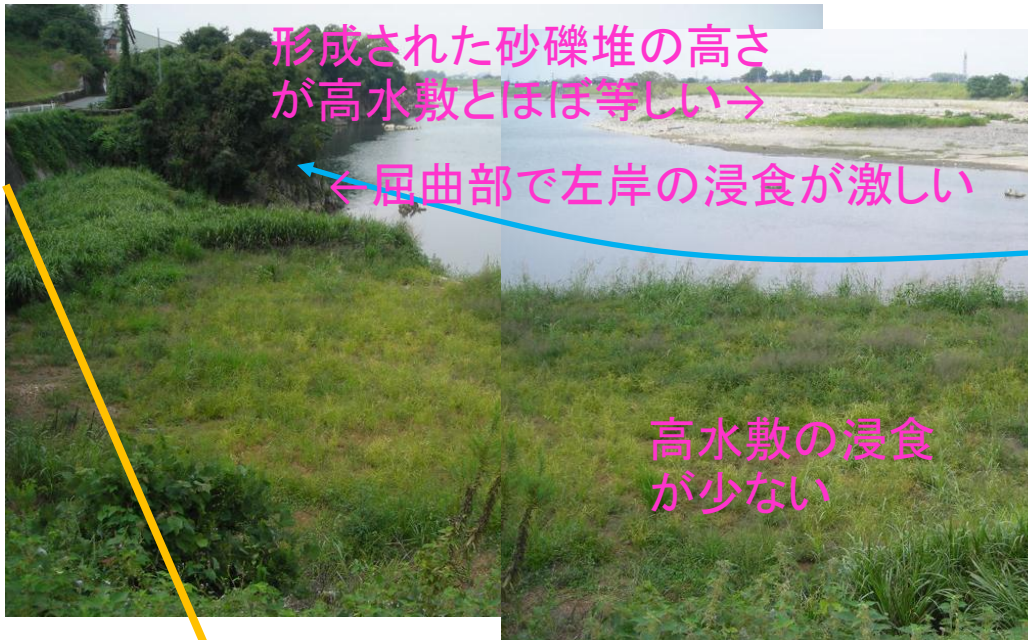
形成された砂礫堆の高さが高水敷とほぼ等しい→

← 屈曲部で左岸の浸食が激しい

高水敷の浸食が少ない

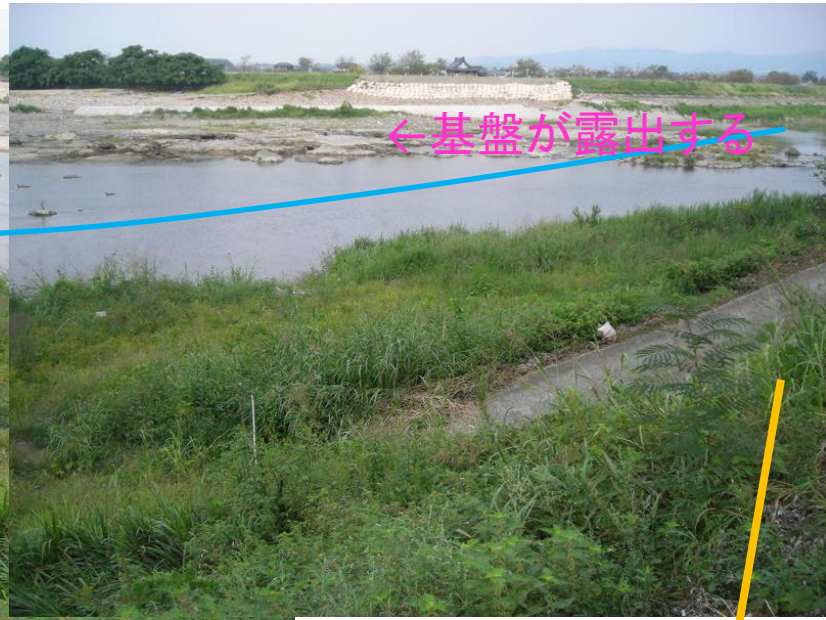
← 基盤が露出する

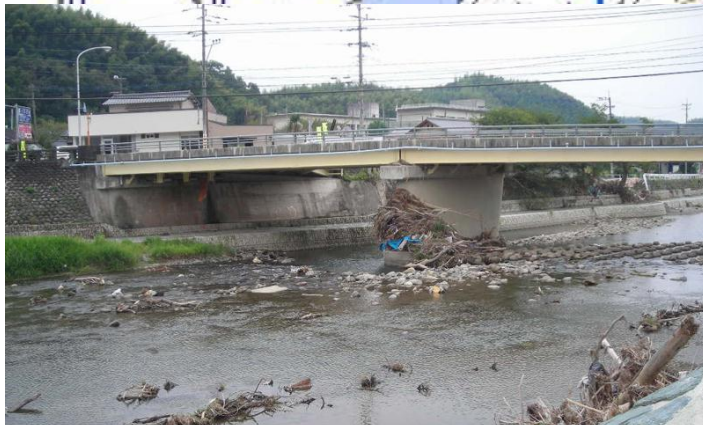
山内橋では橋桁直下部にトラッシュが付着している。

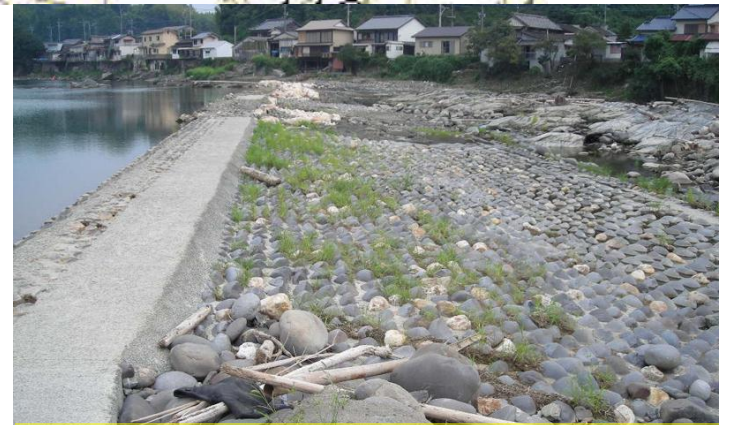
堰は左岸に近い場所で数10mにわたって破壊され、河床には流木が多く残された。

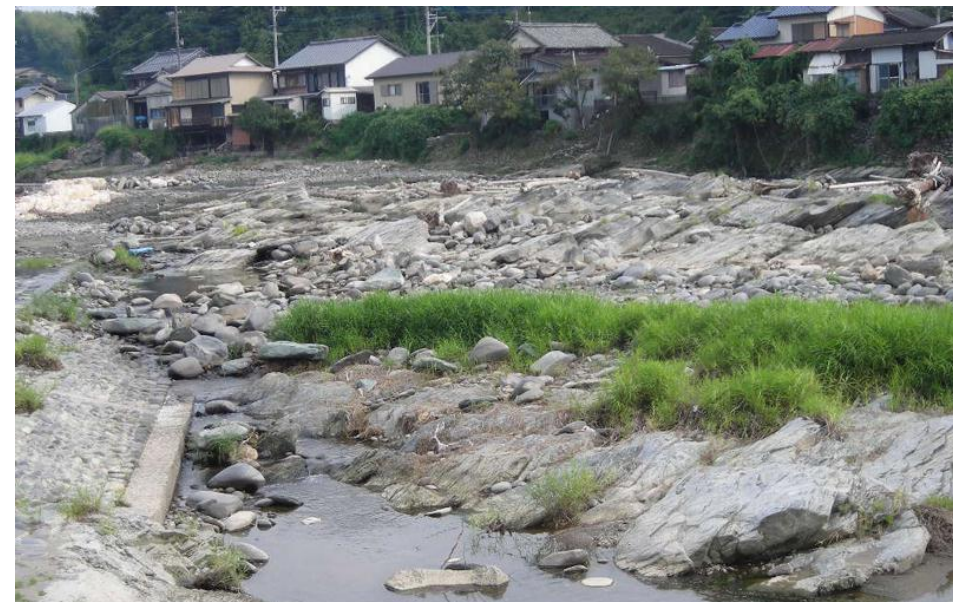
左岸が激しく侵食されたが住宅地に変状はない。礫のインブ리케이션に同調する基盤岩の侵食形状がユニークである。

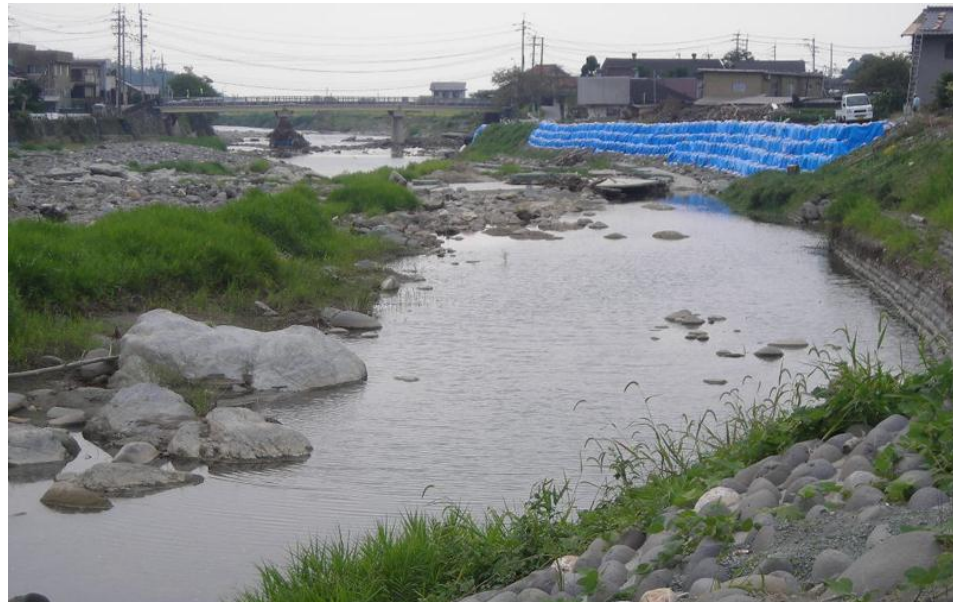
右岸では河岸侵食に加え氾濫水が住宅地に被害を及ぼした。現在、河岸約100m間に応急処置がなされている。

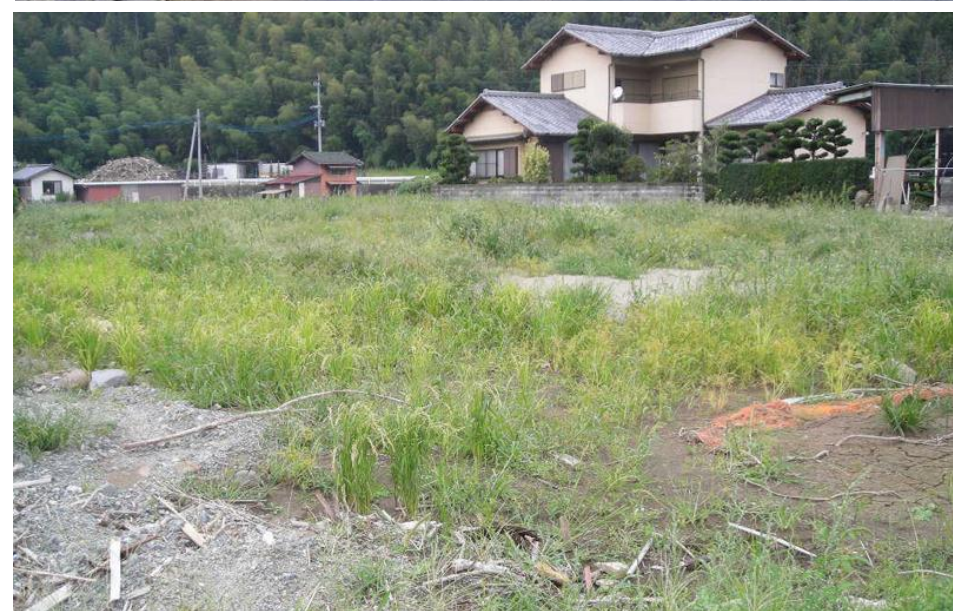
畑とともに水田にも大量の土砂が侵入したが、雑草の中にあつて稲穂が実った。

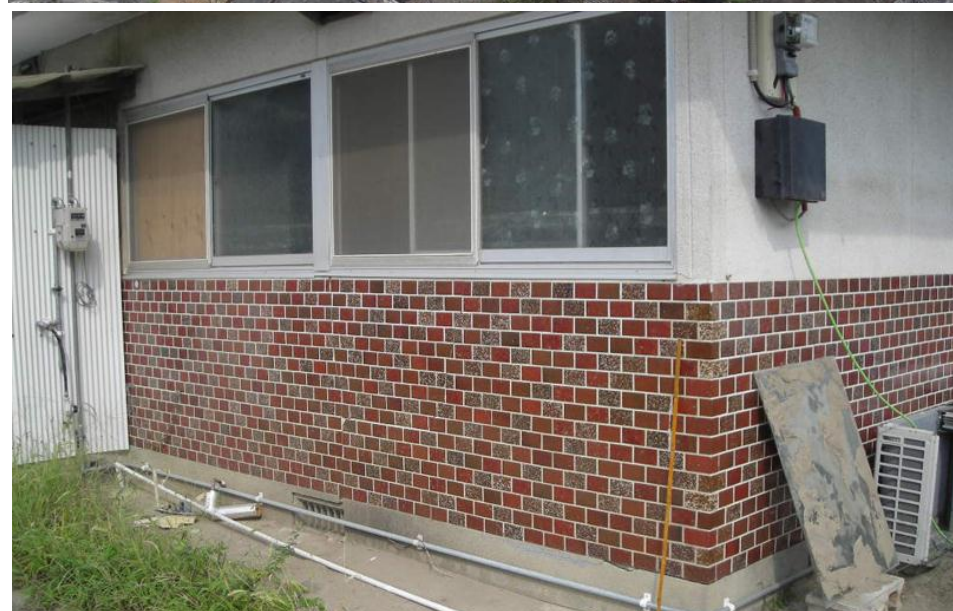
約1.5mの高さに浸水跡が残る復旧中の住宅である。

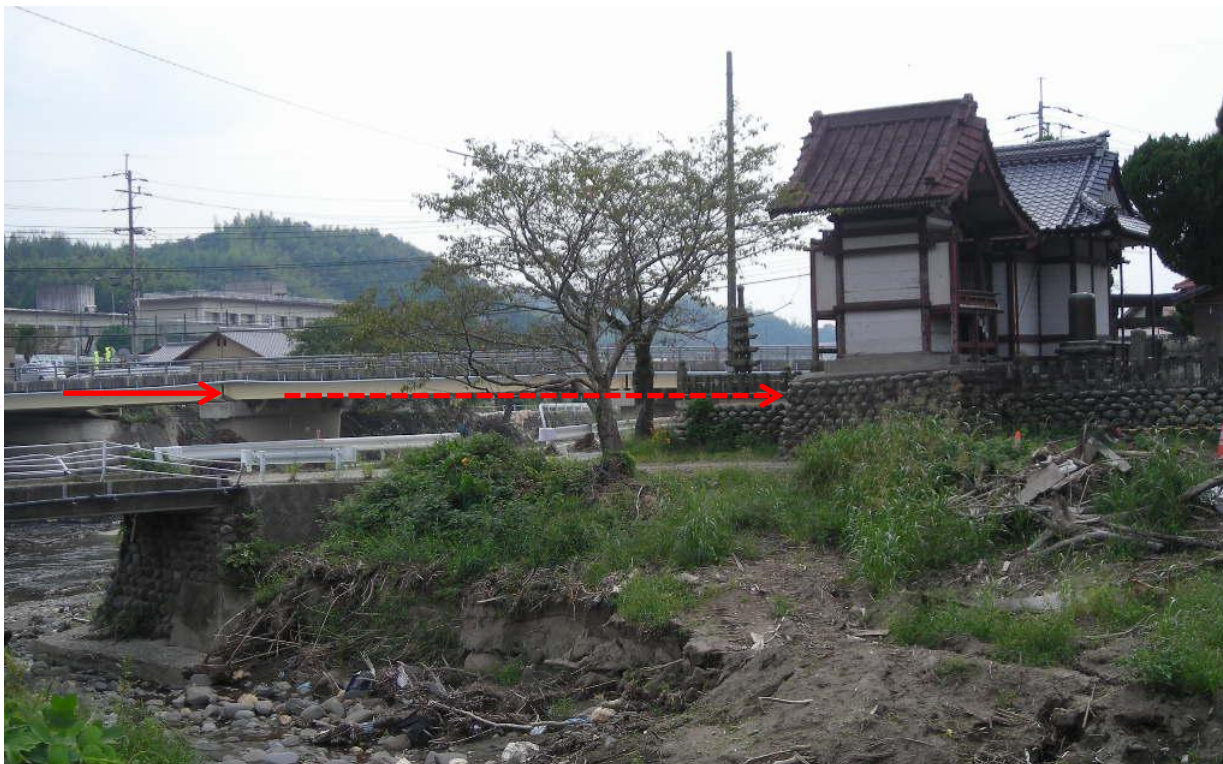
山内の氾濫域中で、約1.5mの盛土上の神社(水天宮)は水没を免れた。境内の記録によれば昭和29年に多くの寄付を集めて近隣から移転しこの地に設置されている。この時期は北部九州に未曾有の被害をもたらした昭和28年水害の直後であるため、将来の洪水位を十分考慮した設置かと思われる。

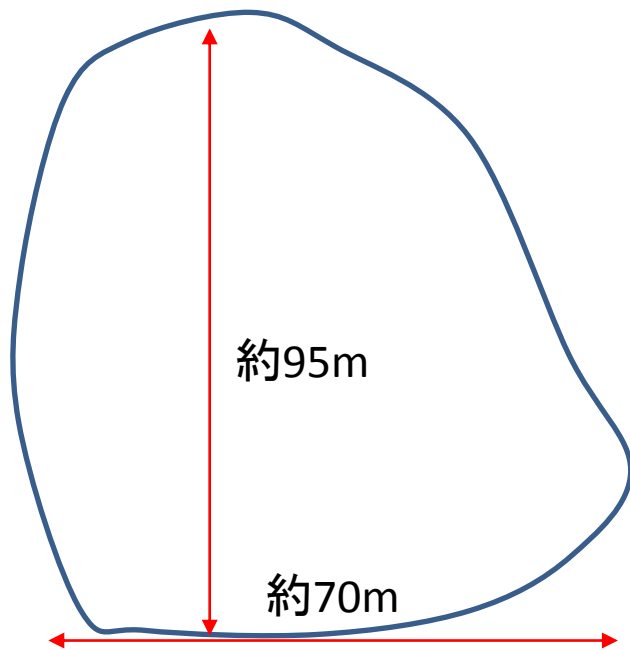
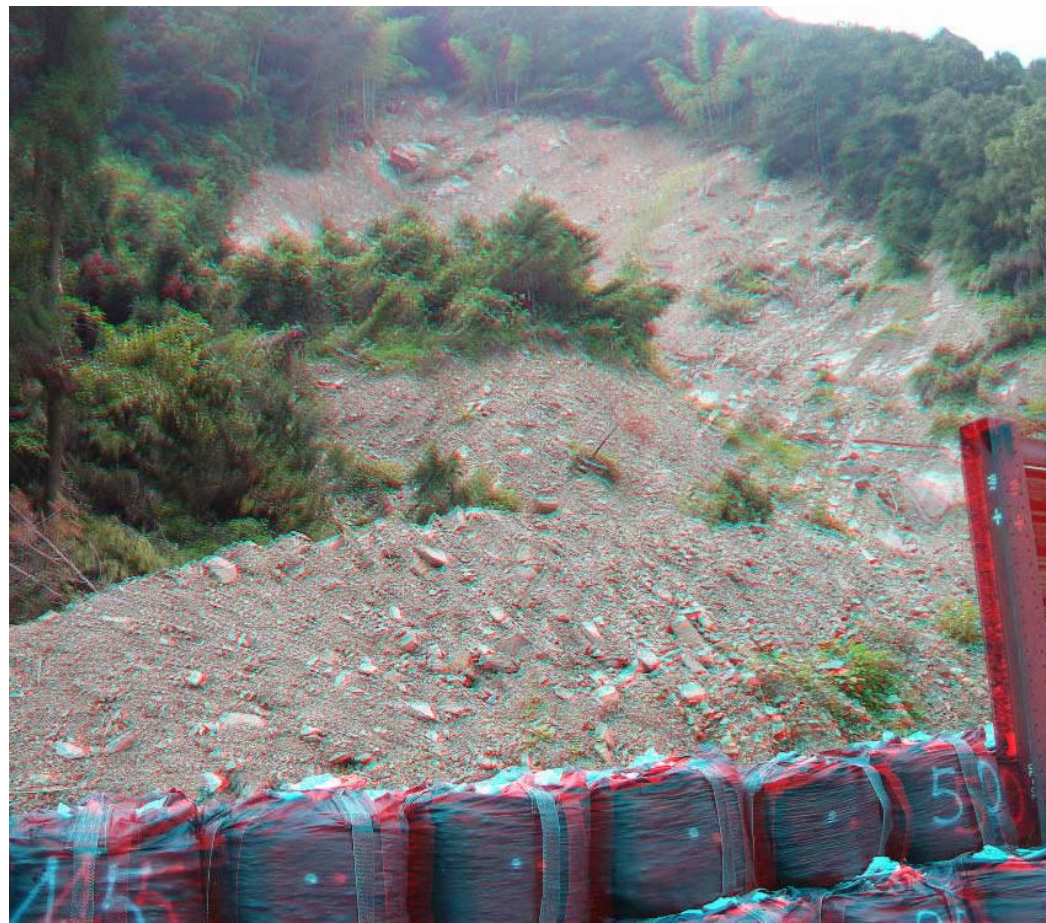
星野川右岸の斜面崩壊(真名子)の状況

平均深さを約5mと考えると、
体積は約3万3千 m^3

元々地すべり地帯にあるため、崩壊地に露出する基盤岩(泥質および砂質片岩)は破碎が著しい。河岸が著しく侵食されており、地下水の挙動とともに地すべり土塊の末端部の押さえが失われたことによる深層崩壊が生じたものと考えられる。

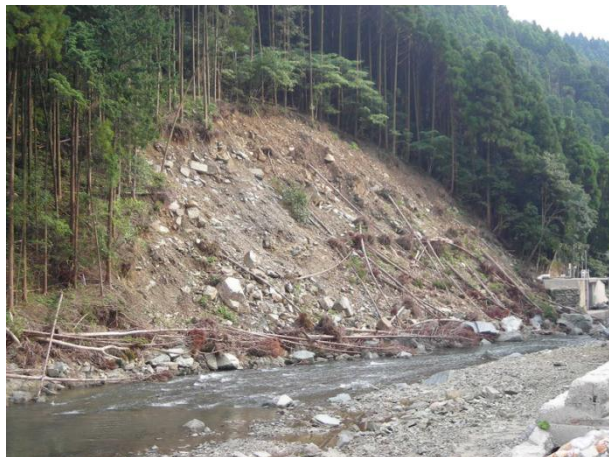
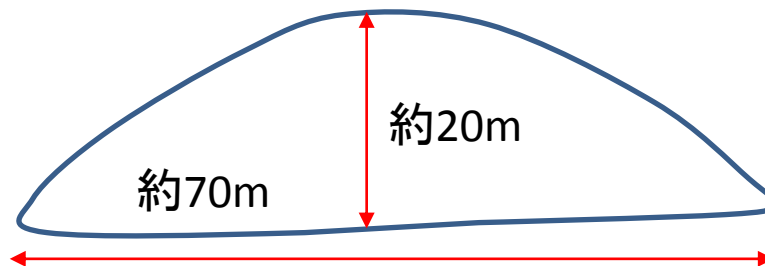
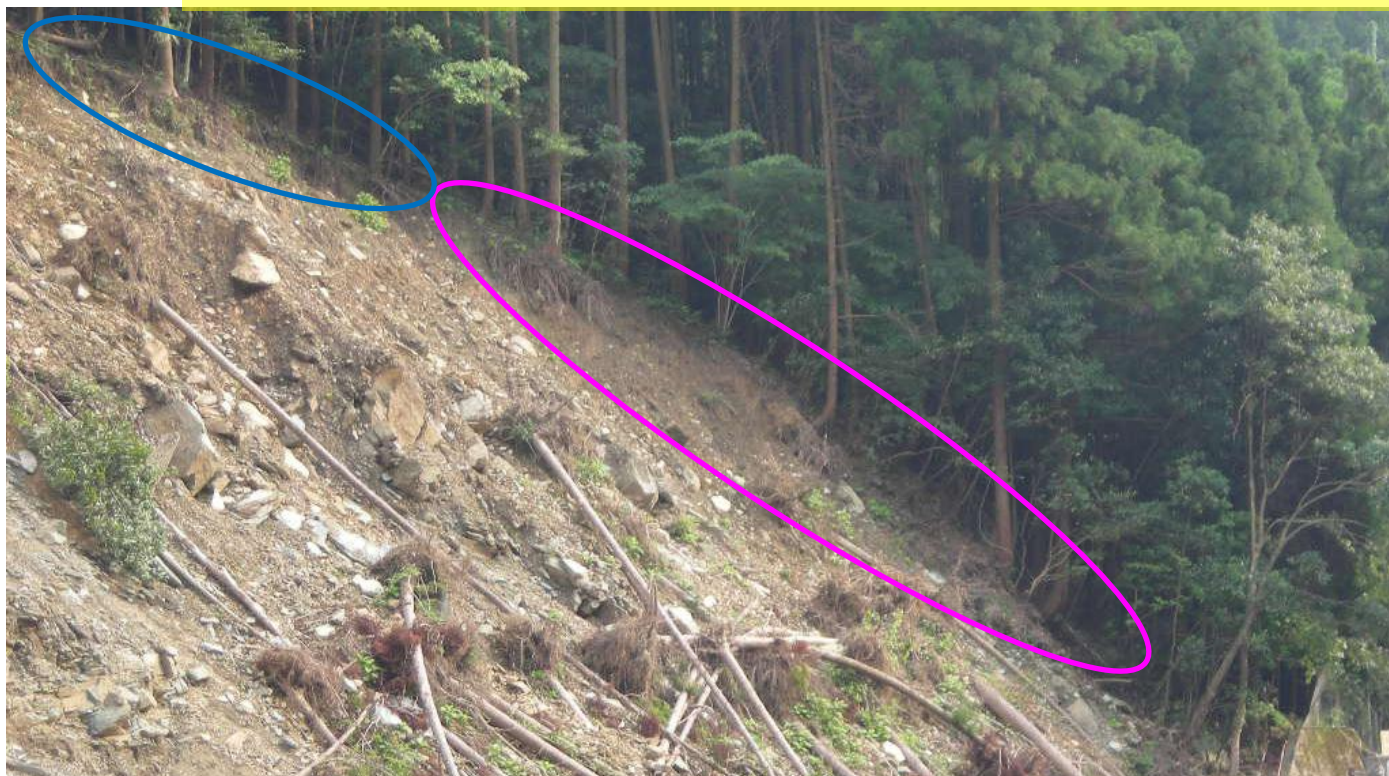
星野川左岸の斜面崩壊(真名子)の状況

平均深さを約1mと考えると、体積は約1400m³

地表の樹木の基部は、斜面上部では鉛直であり、中部から下部では根曲がりが見られるため、常時クリープが進行していたと思われる。なお根曲がりは下部ほど程度が大きいことが分かる。

基盤岩の境界より上の表層が1m程度の厚さで崩壊した浅層崩壊と考えられる。なお元々地すべり地帯で破碎された岩盤が多い中、非対称の谷型から考えると、当該地の地質は受盤構造かと思われる。

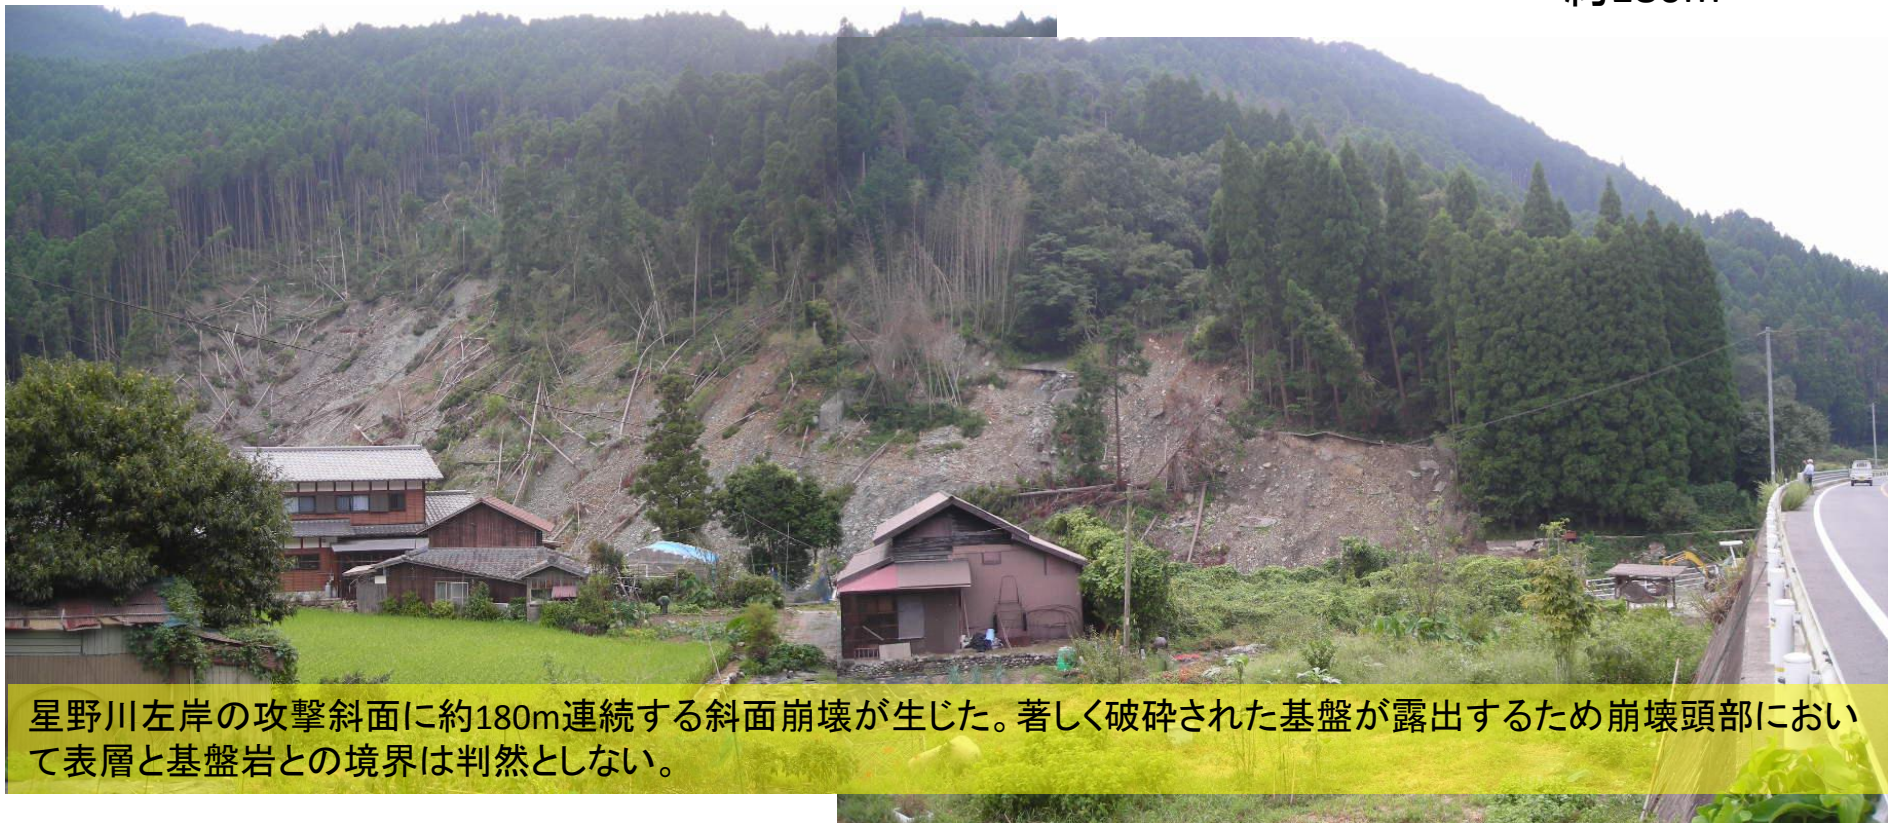
星野川左岸の攻撃斜面に約180m連続する斜面崩壊が生じた。著しく破碎された基盤が露出するため崩壊頭部において表層と基盤岩との境界は判然としない。

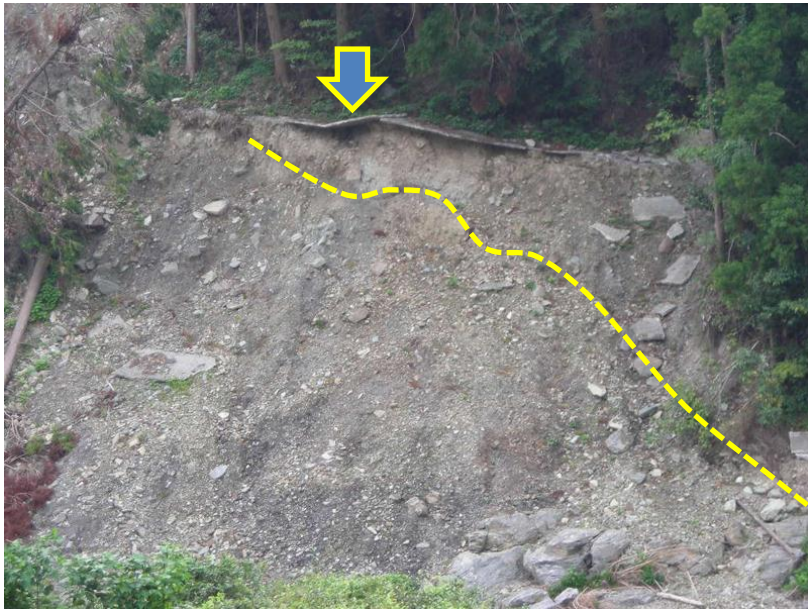
崩壊地右側を拡大した。写真左から右下に向かって細粒物質で構成される波打つ明瞭な境界線が確認でき、矢印の位置で路面が圧縮変形しているため、この斜面は地すべり土塊を側面から見ているものと考えられる。

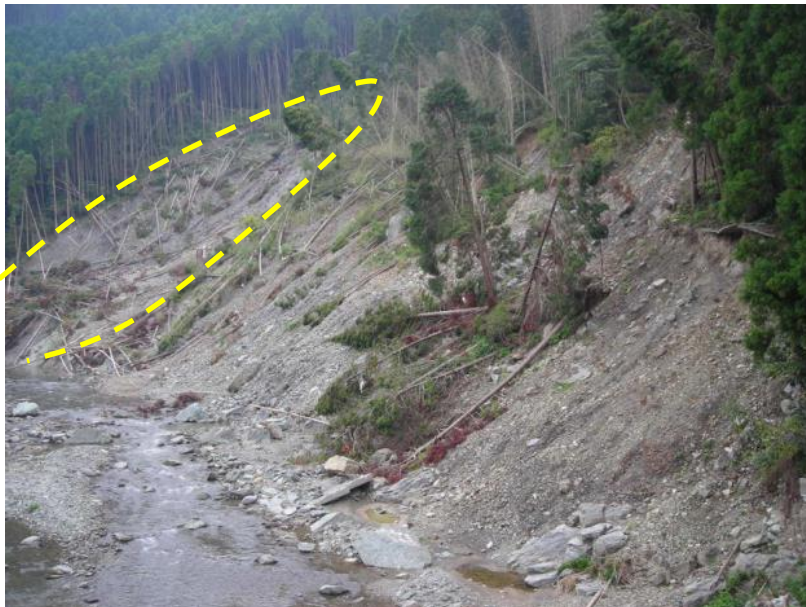
崩壊地を北側から見た。写真奥の崩壊地は掘り込みが若干深いものの、大半が平滑に浅く崩壊している。斜面基部の侵食で不安定化した地すべり土塊の側面が崩壊したものであり、いずれも浅層崩壊に近いと思われる。崩壊面上には一部倒木は残るが、多くは洪水により下流での流木になったものと思われる。
