2012年九州北部豪雨災害状況3

-地形・地質・土地利用との関係-

矢部川, 笠原川(矢部川水系)

調査日2012年11月23日

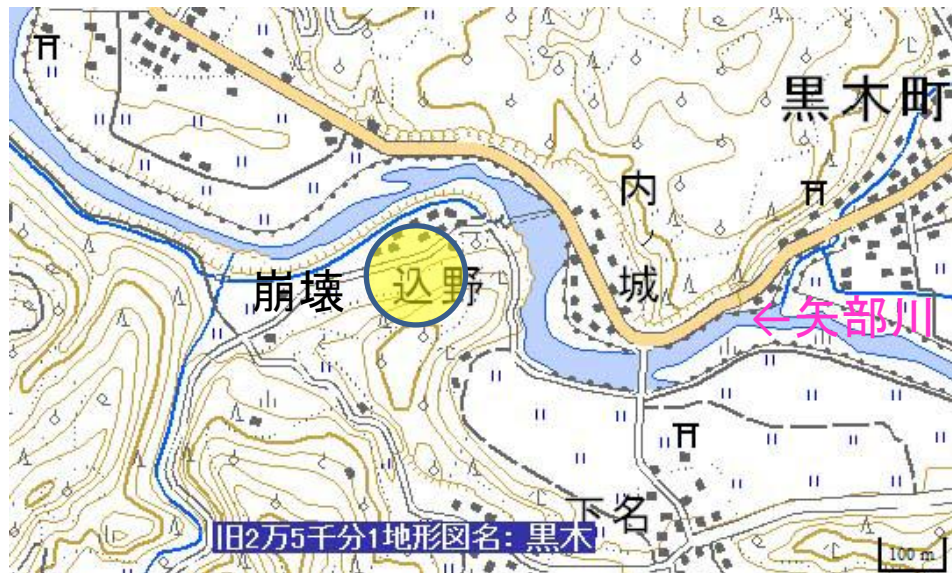
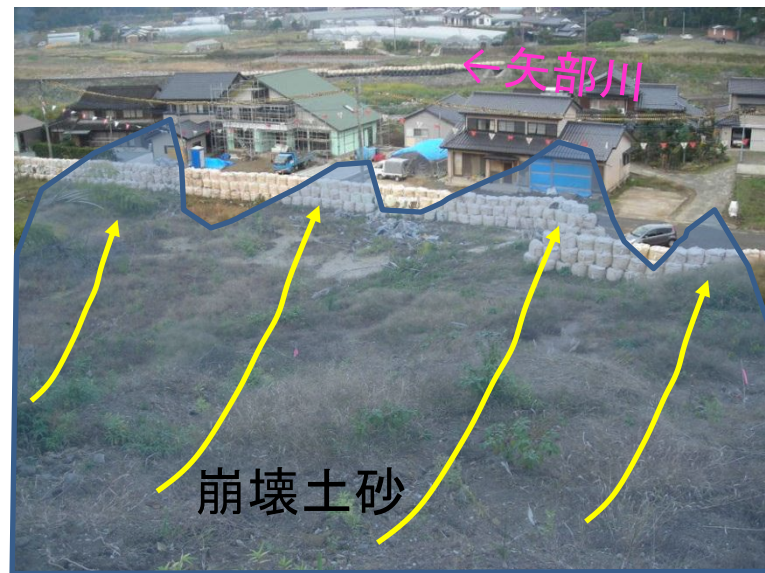
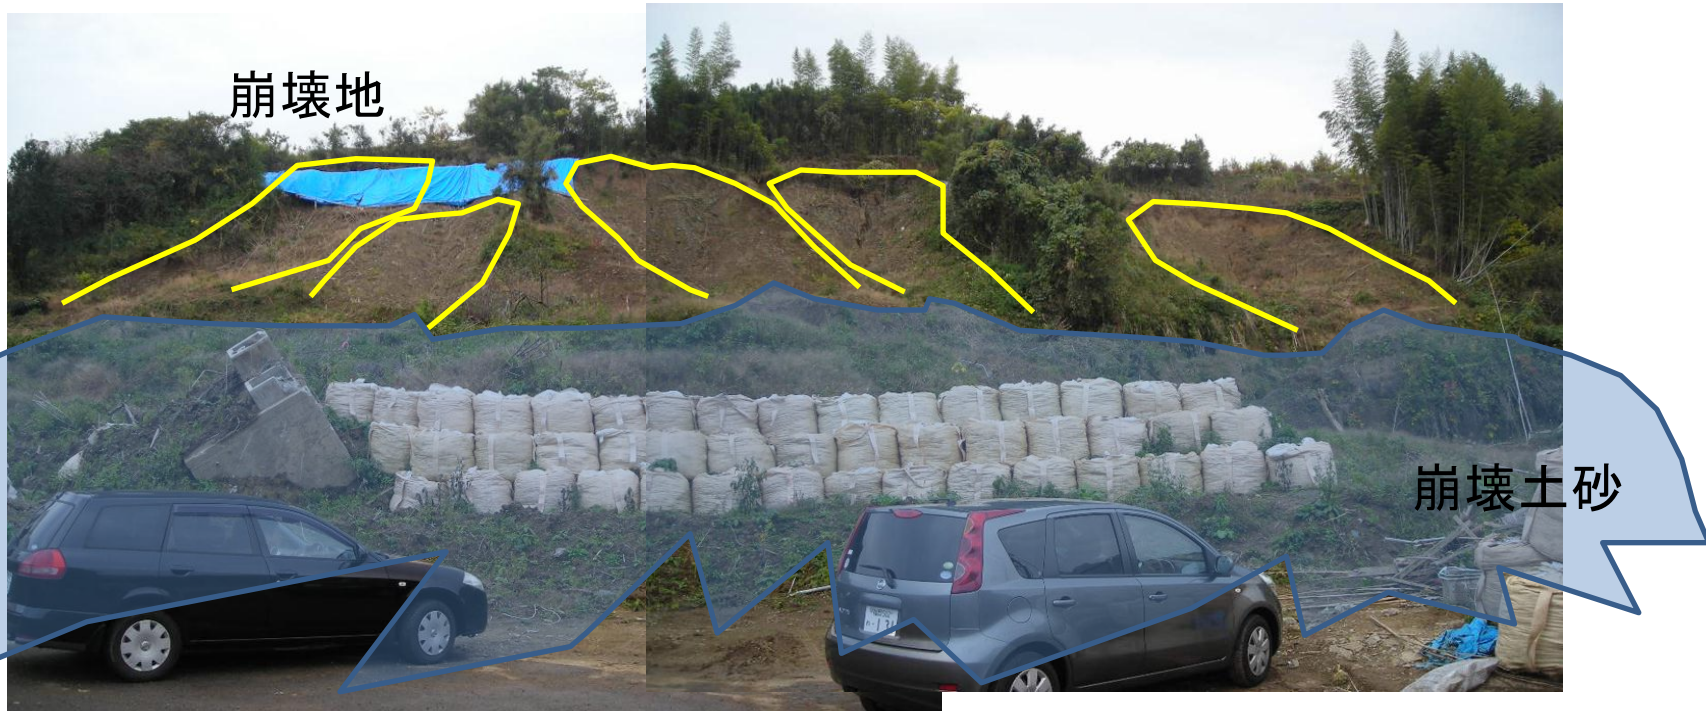
Loc.1_込野 :位置と現状

表層崩壊による崩壊土砂が住宅を襲った。

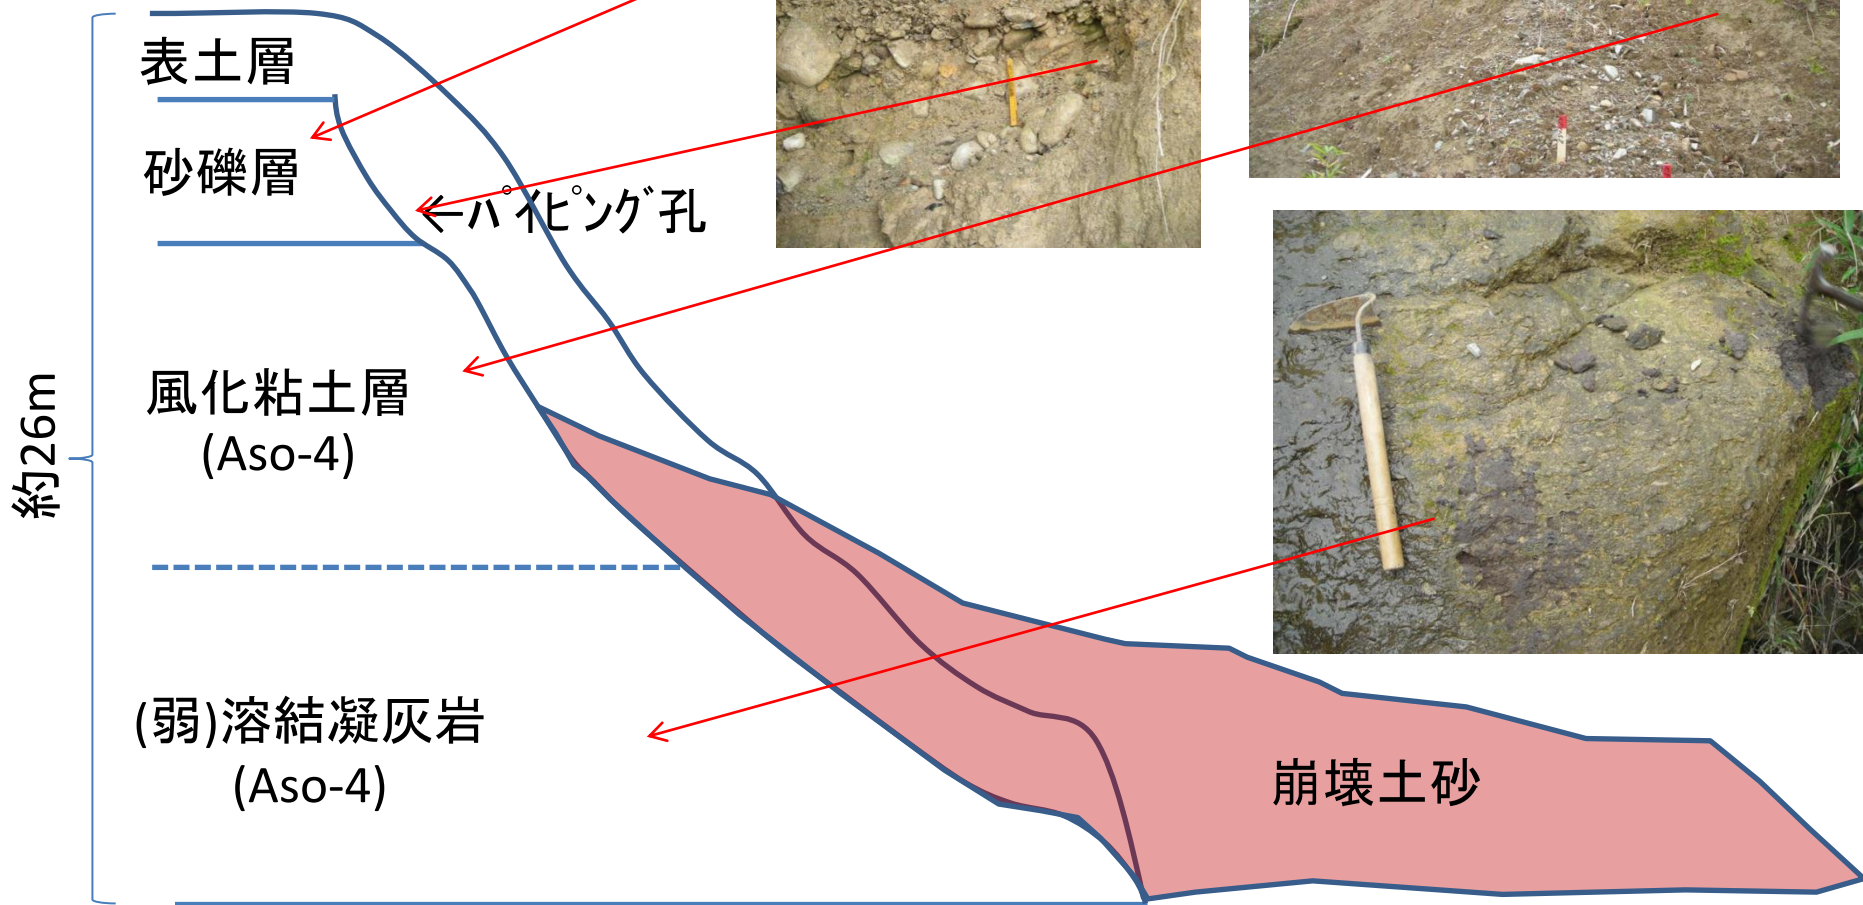
地質と斜面崩壊

風化粘土層上の砂礫層でのパイピング現象と、表土層の間隙水圧上昇に伴う斜面の不安定化が表層崩壊の背景にあると思われる。

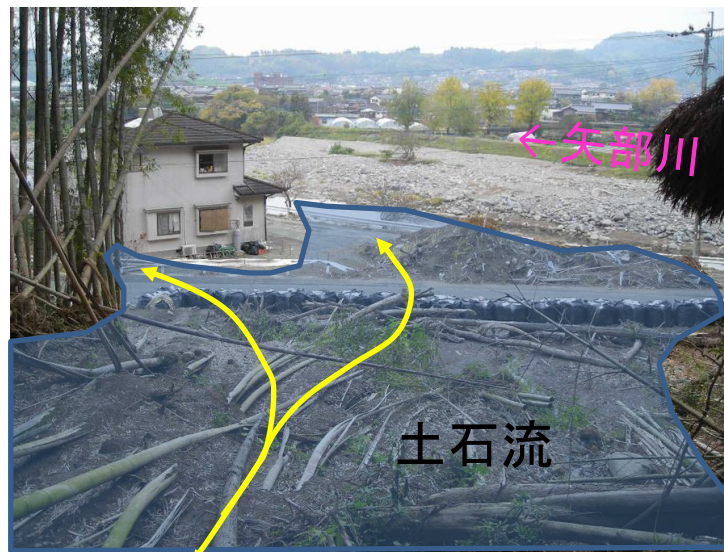
表層崩壊起源の土砂が土石流化し住宅を襲った。

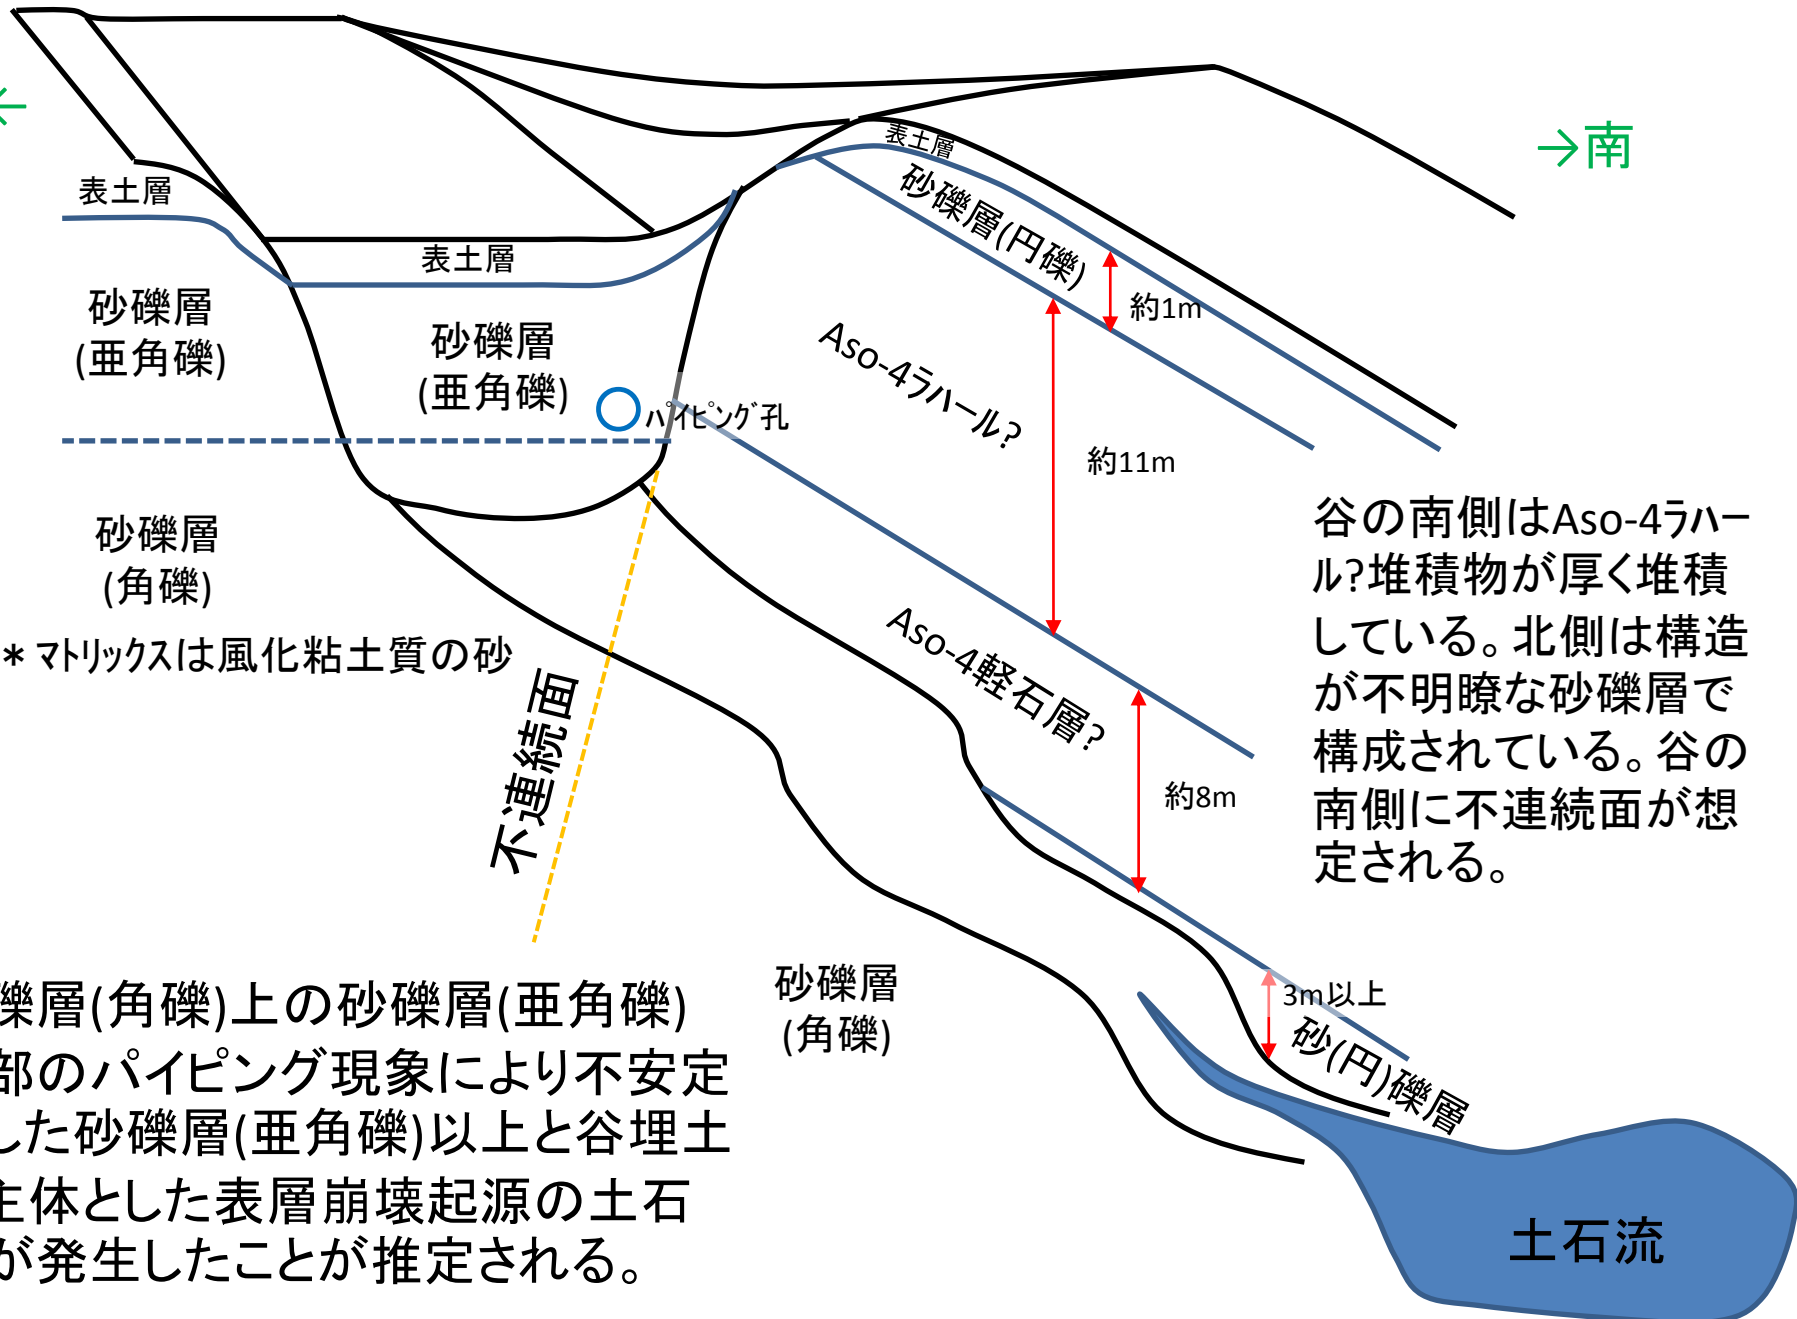
谷の南側はAso-4ラハル?堆積物が厚く堆積している。北側は構造が不明瞭な砂礫層で構成されている。谷の南側に不連続面が想定される。

砂礫層(角礫)上の砂礫層(亜角礫)
下部のパイピング現象により不安定化した砂礫層(亜角礫)以上と谷埋土を主体とした表層崩壊起源の土石流が発生したことが推定される。

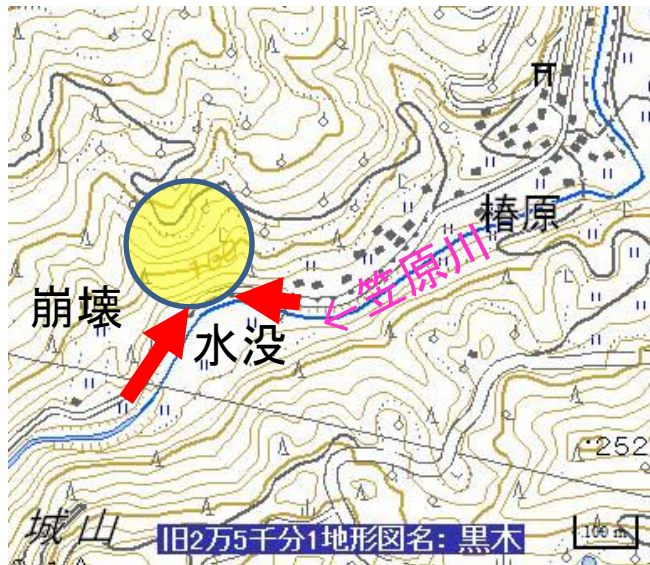
Loc.3_ 椿原 : 位置と現状

笠原川の攻撃斜面側では大規模な斜面崩壊が生じ、また道路が破壊され通行不能となった。河岸には洪水位を示す植被剥落線が明瞭であり、それ以下の水田は水没した。

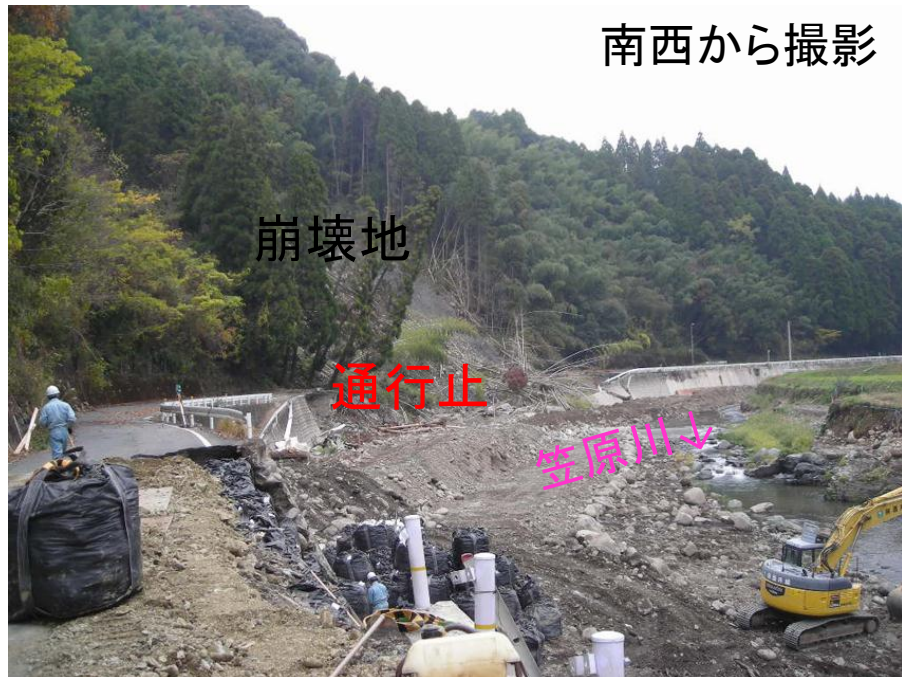
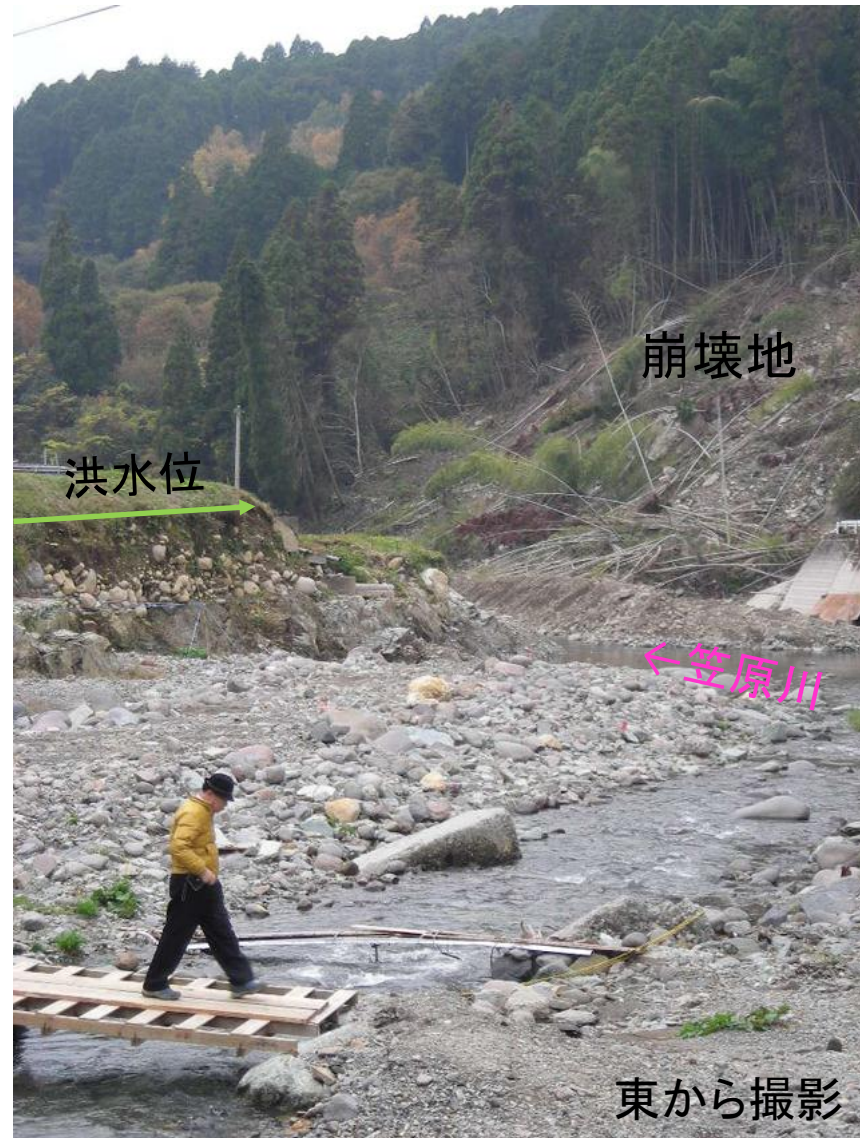
表層数mが高さ約36m幅約70mで崩壊した。基盤はスレート様の結晶片岩であり、崩壊地の岩盤は破碎が進んでいる。このため地形では不明瞭ながら地すべり堆積物の末端が表層崩壊したことが考えられる。

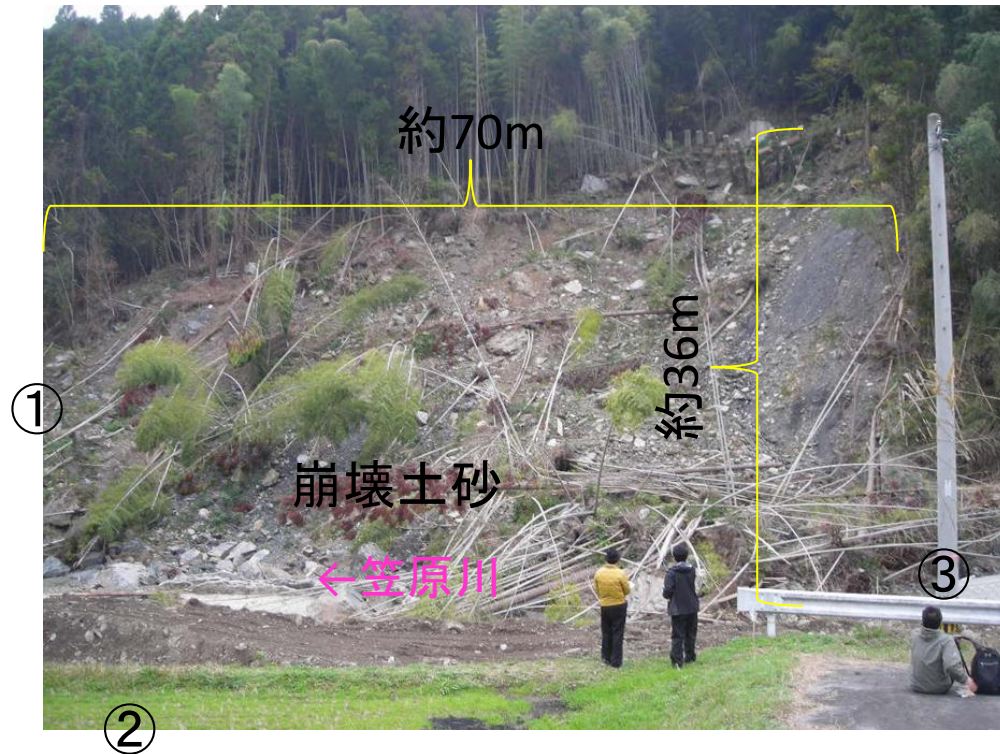
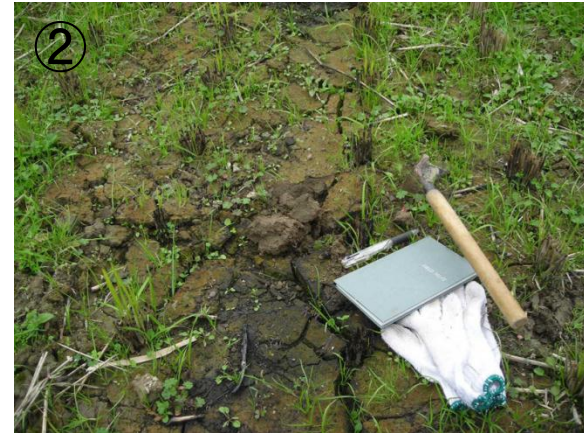
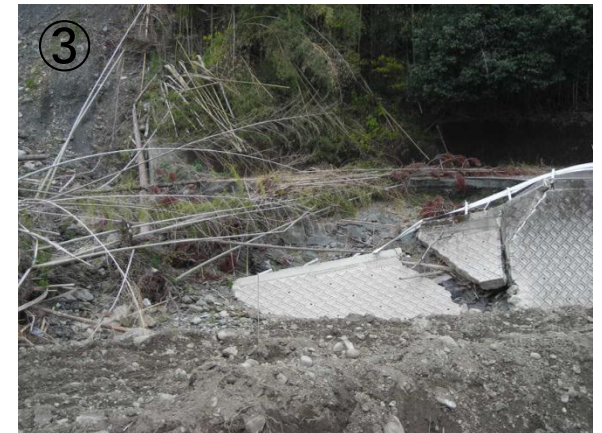
①根曲がりが見られる。

②シルト質の洪水堆積物が約3cm厚で堆積した。

③溪岸侵食で道路と斜面下部が破壊された。

溪岸侵食による斜面末端の押さえ消失に伴う斜面の不安定化が表層崩壊の背景にあると思われる。

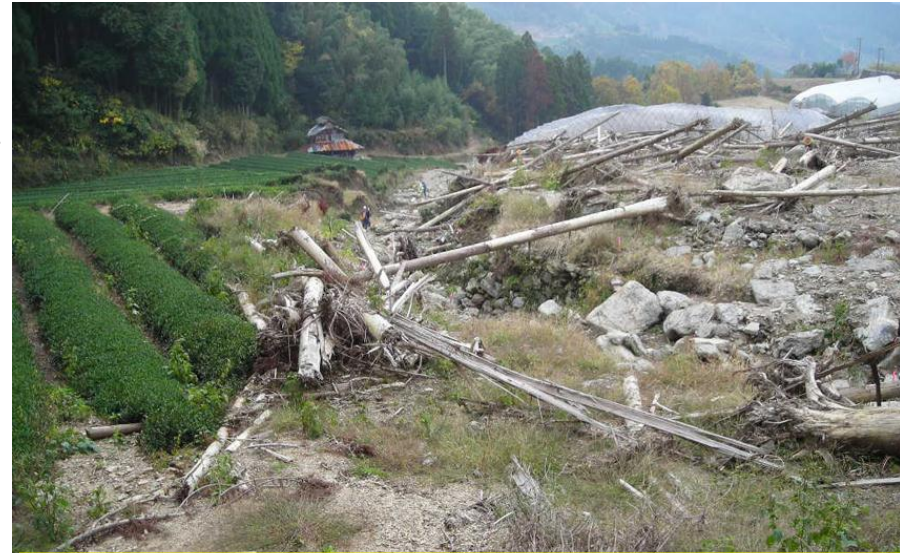
Loc.4

土石流とそれに伴う流木により茶畑及びビニールハウスが破壊された。

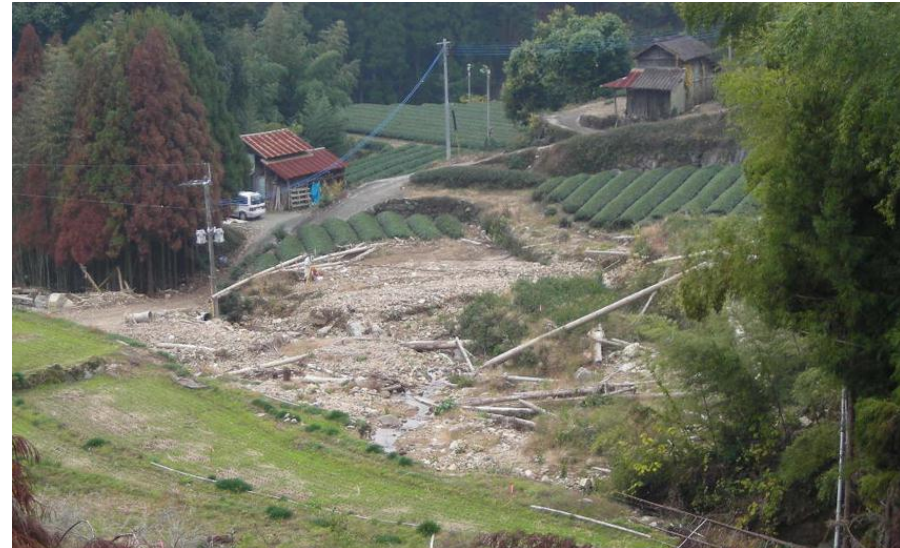
Loc.5

茶畑は土石流で侵食され、土砂と流木で埋没した。杉林は土壌環境変化で活性度が低下した。

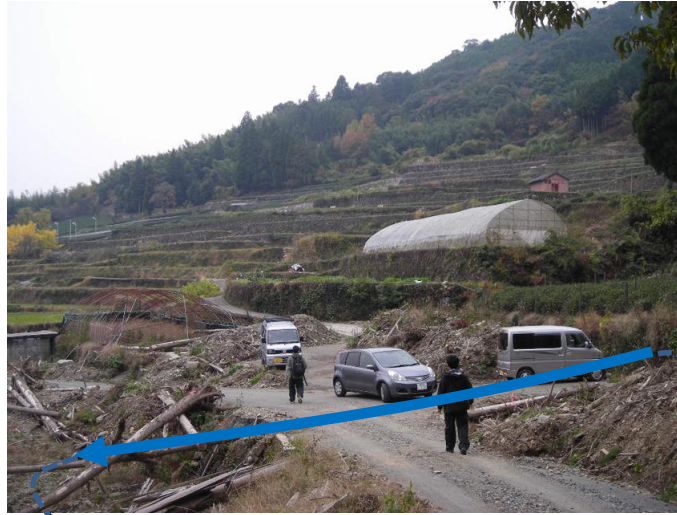
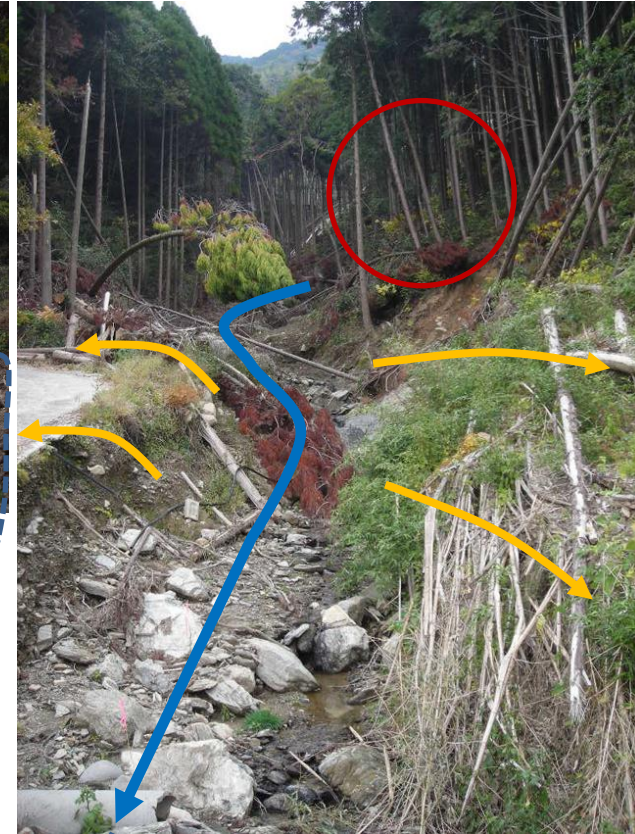
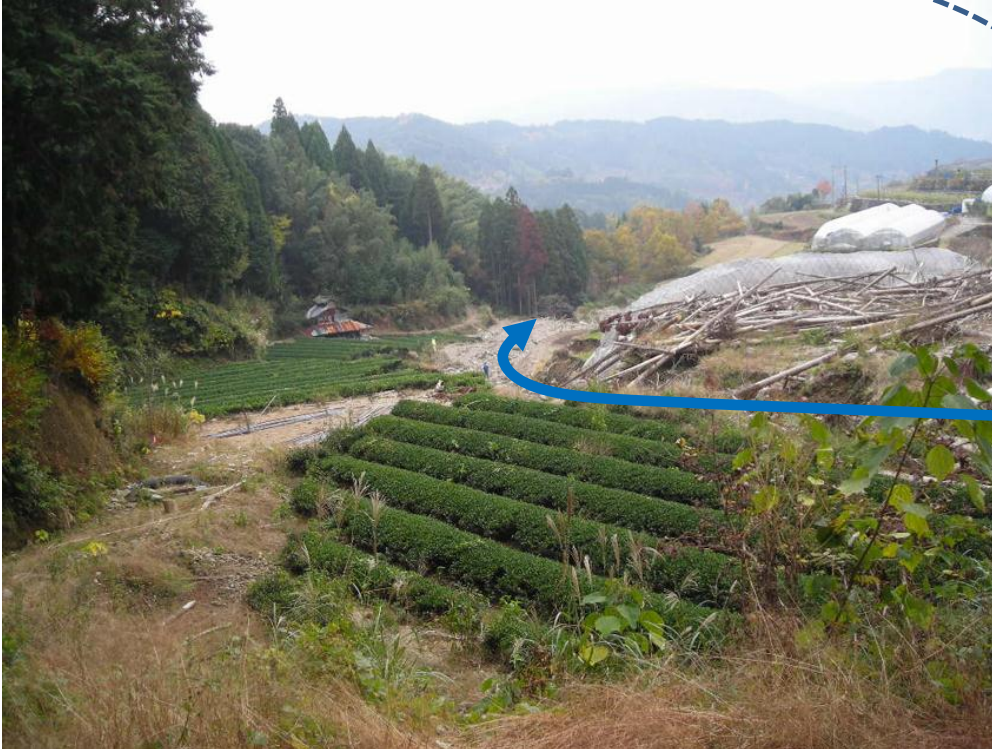
Loc.4 _久恵

土石流は棚田地帯の東翼を通過し棚田末端部の緩傾斜地域に流入した。→

土石流は比高の高い場所にトラッシュ(流木)を残し、棚田末端部に土砂を多く残した結果、茶畑が土砂と流木で埋没した。↓

↑土石流は樹木を巻き込みつつ幅2m深さ1m程度の狭い溪流を通じて越流しながら流下した。土砂の起源としては杉林奥○に見えるような表層崩壊が考えられる。

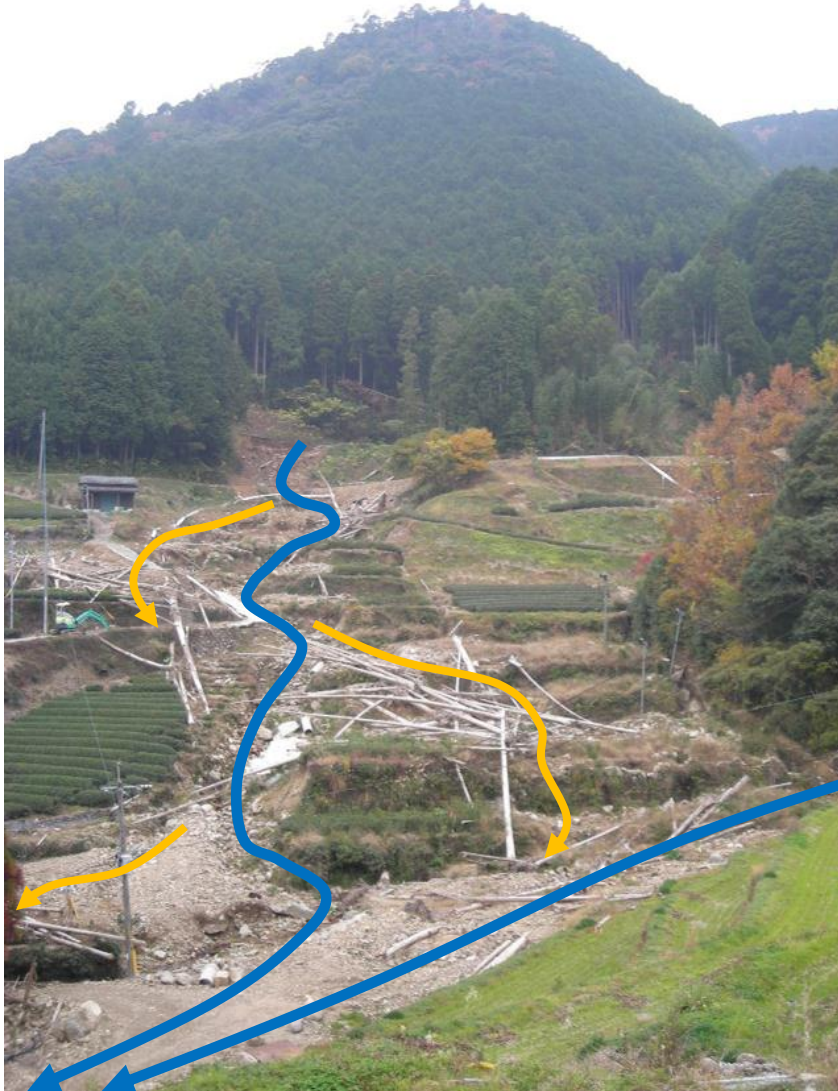
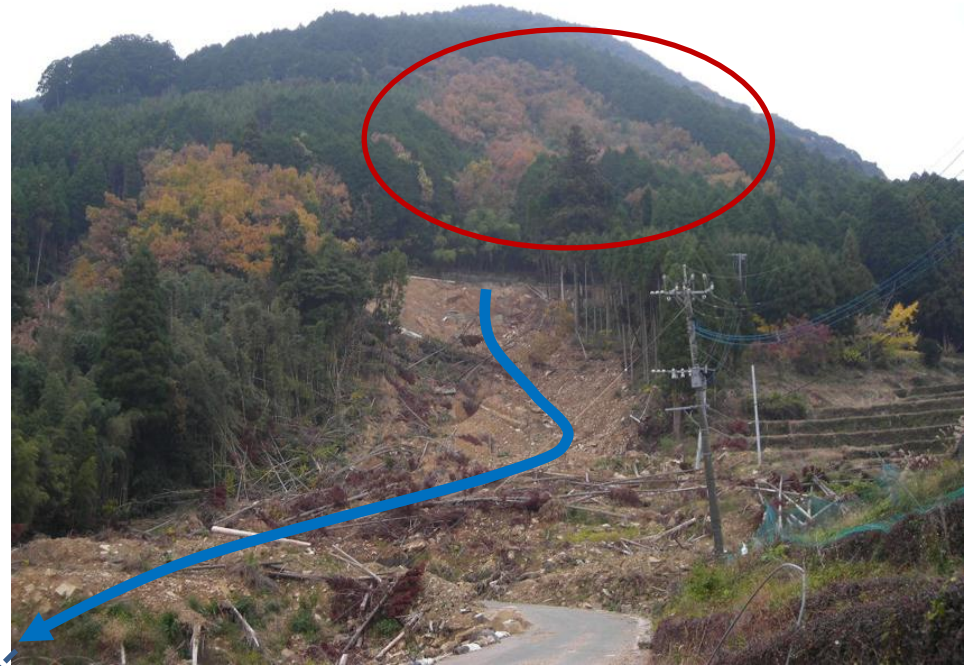
Loc.5 _ 下松尾

表層崩壊起源の土石流は、山麓緩斜面で耕地の侵食と、微地形に応じた堆積による被害を生じた。

↑道路付近の遷急線から表層崩壊が生じ崖錐状の崩落堆が形成された。一部の土砂は土石流化し小溪流に流入して西側の土石流に合流した。より上流の山腹では過去の崩壊地を示す紅葉した雑木林○が目立つ。

←斜面崩壊起源の土石流は小溪流を越流しつつ溪岸を侵食しながら流下した。途中、比高の高い場所に流木を残し、緩傾斜地に大量の土砂を残した。このため茶畑は土砂と流木で埋没した。

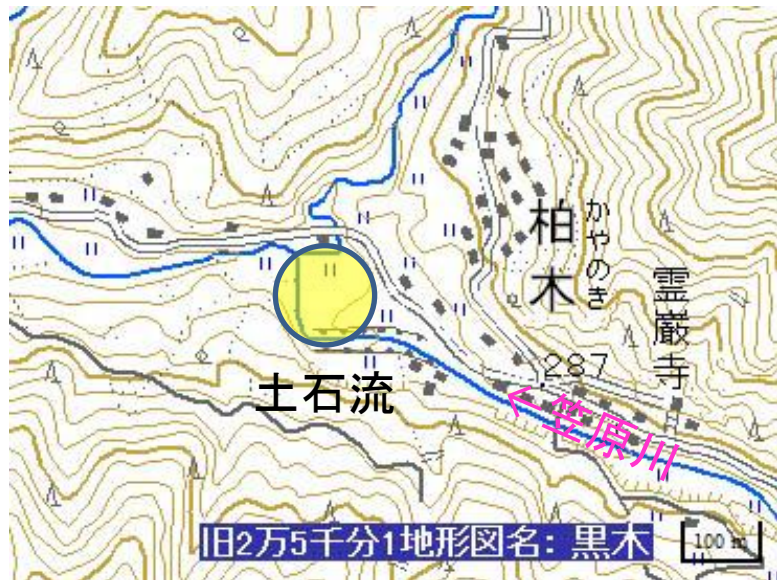
Loc.6_ 柏木 : 位置と現状

洪水により護岸擁壁は破壊され一部流出した。

洪水は高水敷より高まり, それに伴う土砂および巨礫は水田を完全に埋没させた。

洪水は高水敷を利用した茶畑の縁部を侵食し, それに伴う土砂および巨礫は一部を埋没させた。

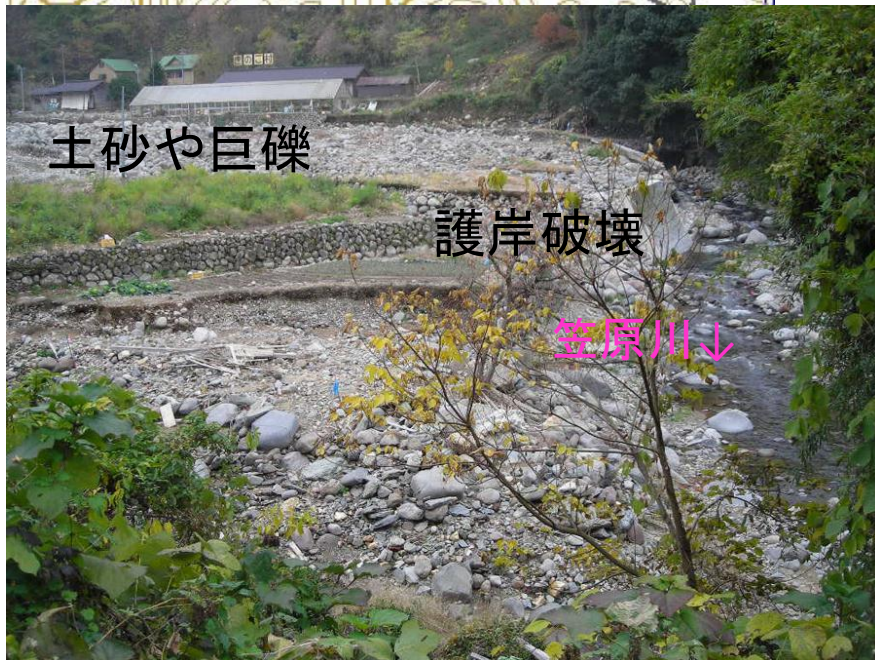
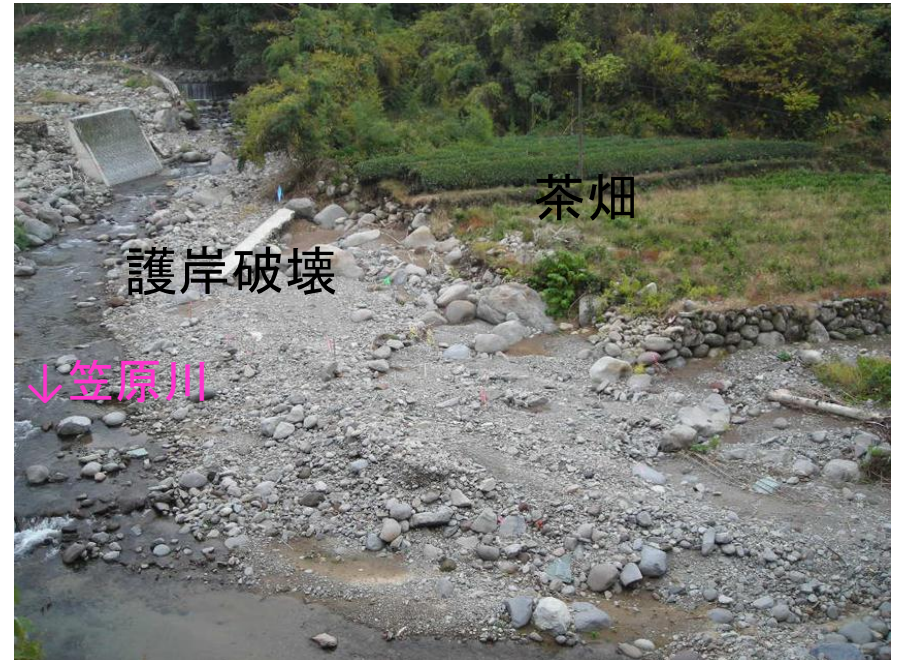
柏木集落は急傾斜の山地斜面に多くあり、棚田上に形成された茶畑に囲まれている。重要な交通路線は笠原川に沿う細い道路のみである。→

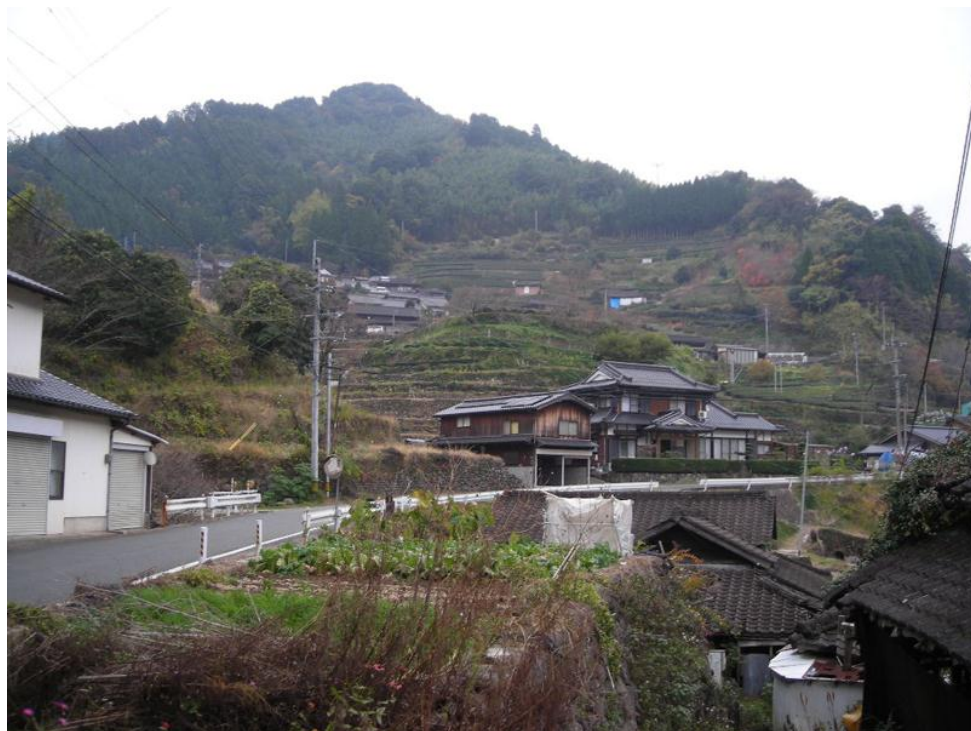
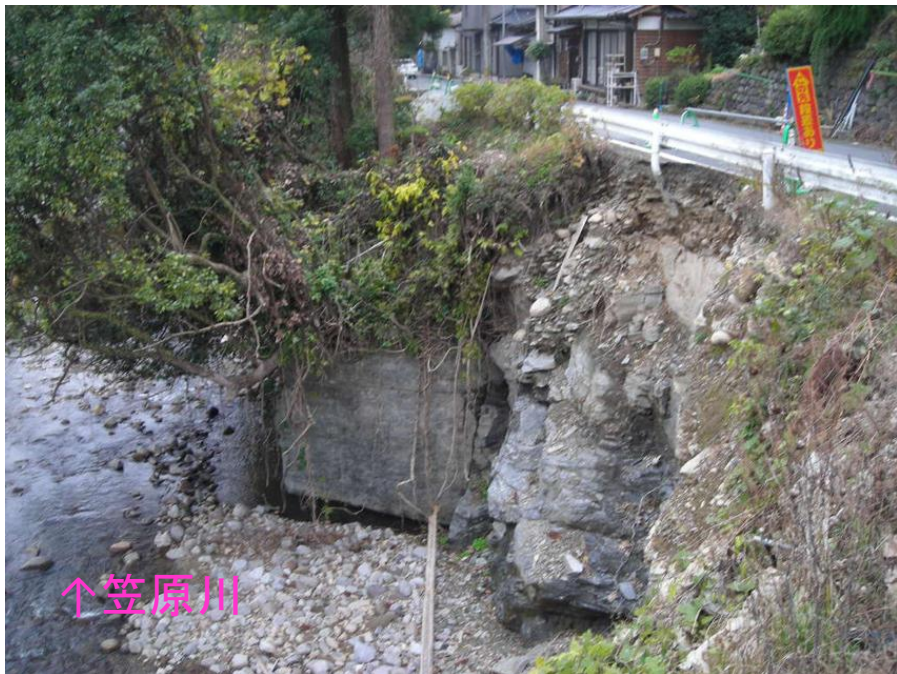
←笠原川の攻撃斜面側では侵食が著しく、ガードレール支柱は露出し、道路下部は新鮮な基盤岩が露出した。

土砂供給による高水敷の地形発達過程で、溪岸の侵食による施設被害と耕地の埋没被害が生じた。

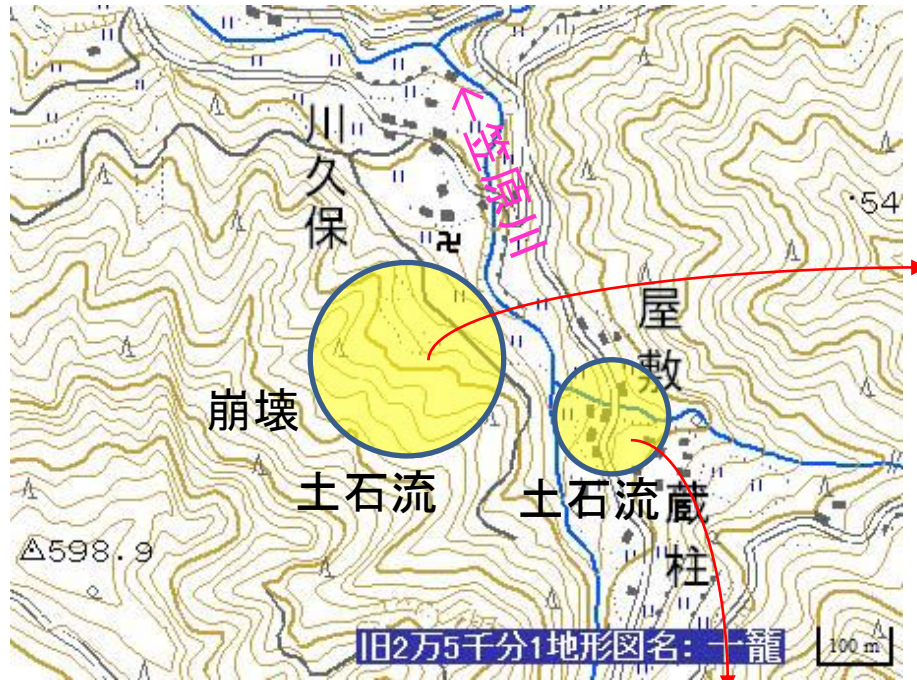
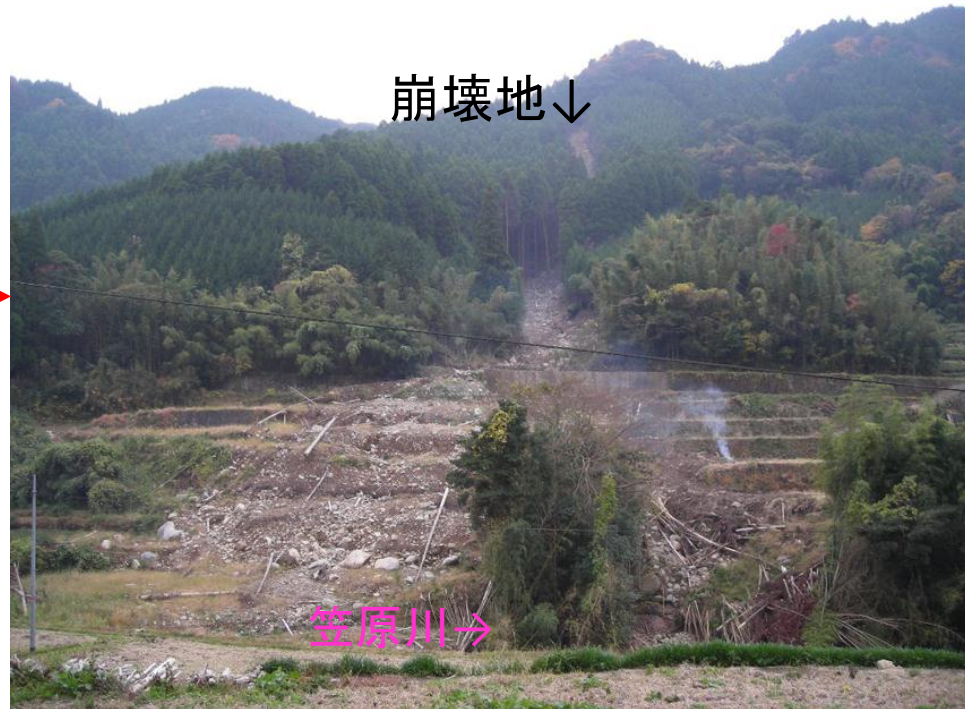
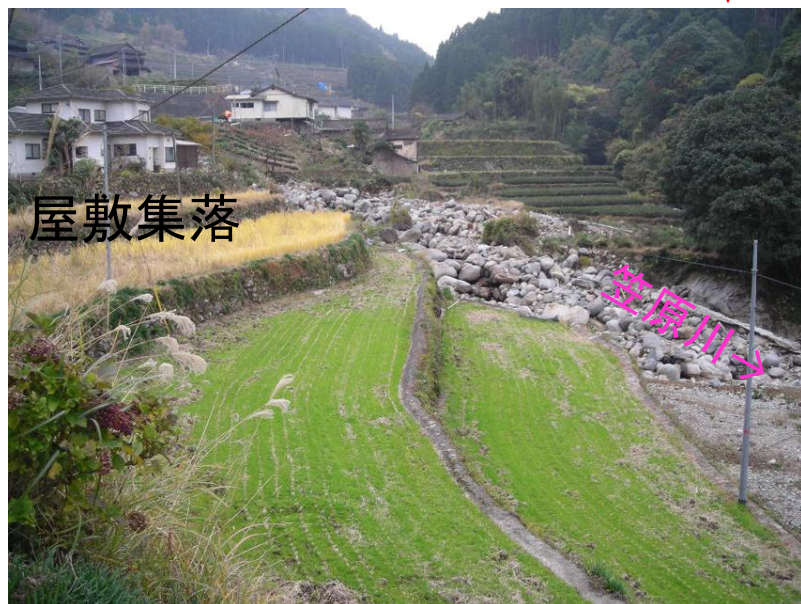
Loc.7_屋敷 : 位置と現状

↑西側では山地上部に生じた表層崩壊による土砂が溪床土砂や樹木を巻き込んで土石流化し、山麓の棚田で停止した。このため棚田は土砂と流木で埋没し元の沖積錐地形に戻った。

←屋敷集落は沖積錐の末端(扇端)にあるが、東側の山地から排出された土石流(マトリクスは流出した?)が通過する過程で溪流沿いの民家に被害が出た。結果、溪流中に直径1m以上の巨礫によるローブ状地形が残され沖積錐が成長した。

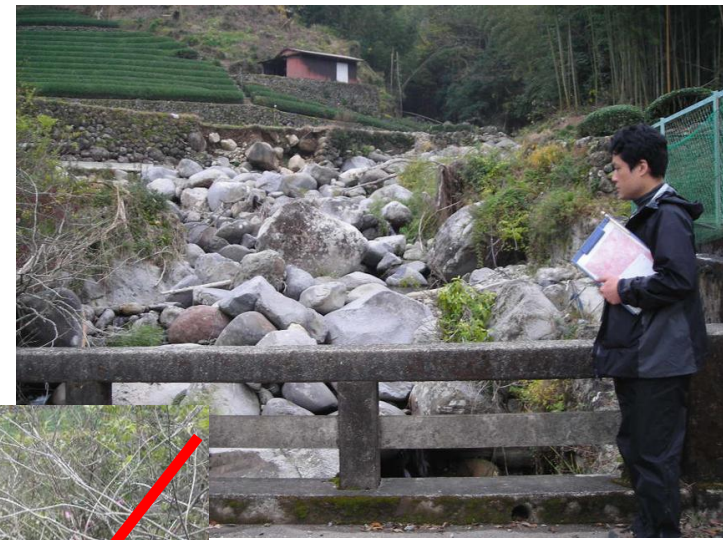
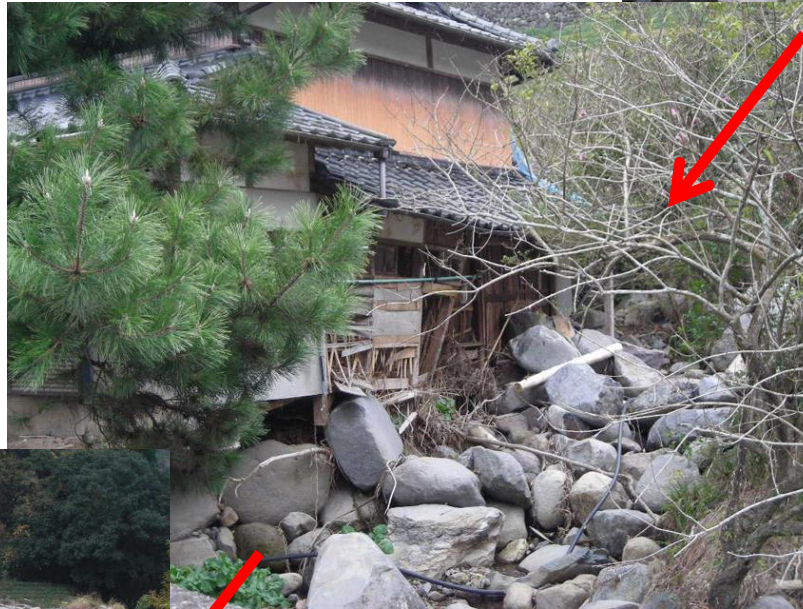
屋敷集落付近

溪流は多量の巨礫で埋没した。一部
溪岸侵食は認められるが、斜面の
茶畑にはほとんど被害はない。→

←溪流沿いの民家に被害が出た。1階軒下まで被害が及ぶため水位は2m以上あったと思われる。

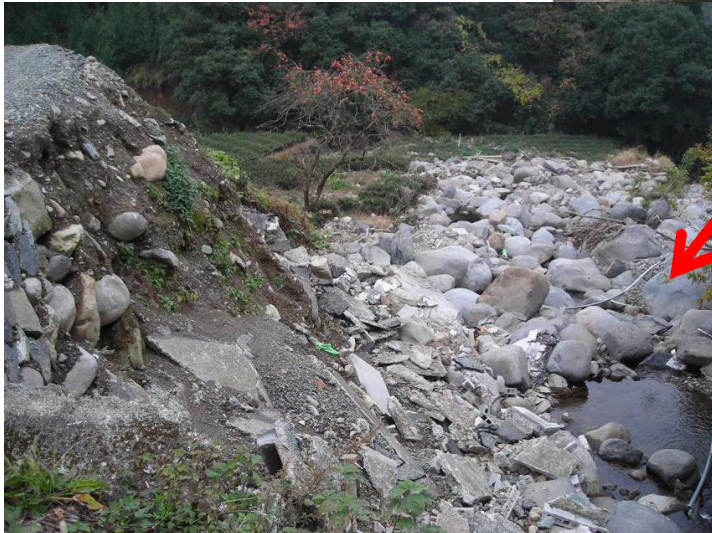
←沖積錐末端に巨礫による長さ50m幅10mほどのローブ状地形が形成され、先端では茶畑が埋没した。

土石流による沖積錐の発達過程で溪岸部の家屋被害と末端の耕地埋没被害が生じた。

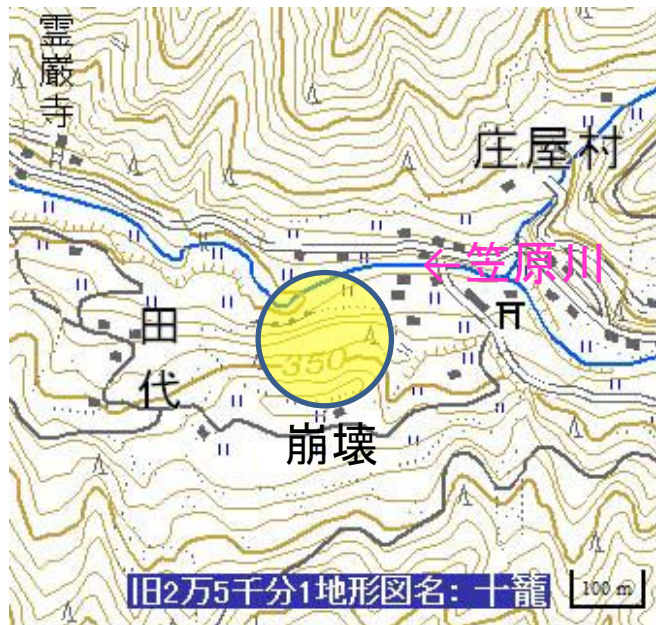
Loc.8_庄屋村 : 位置と現状

崩落堆や樹木は茶畑を埋没した。

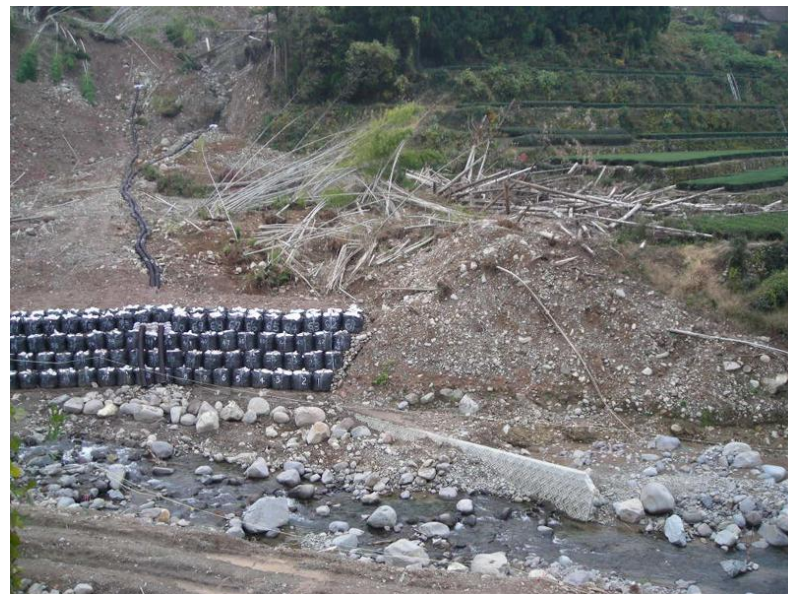
地すべり地形末端が崩壊した。
