2012年九州北部豪雨災害状況3

-地形・地質・土地利用との関係-

矢部川, 笠原川(矢部川水系)

調査日2012年11月23日

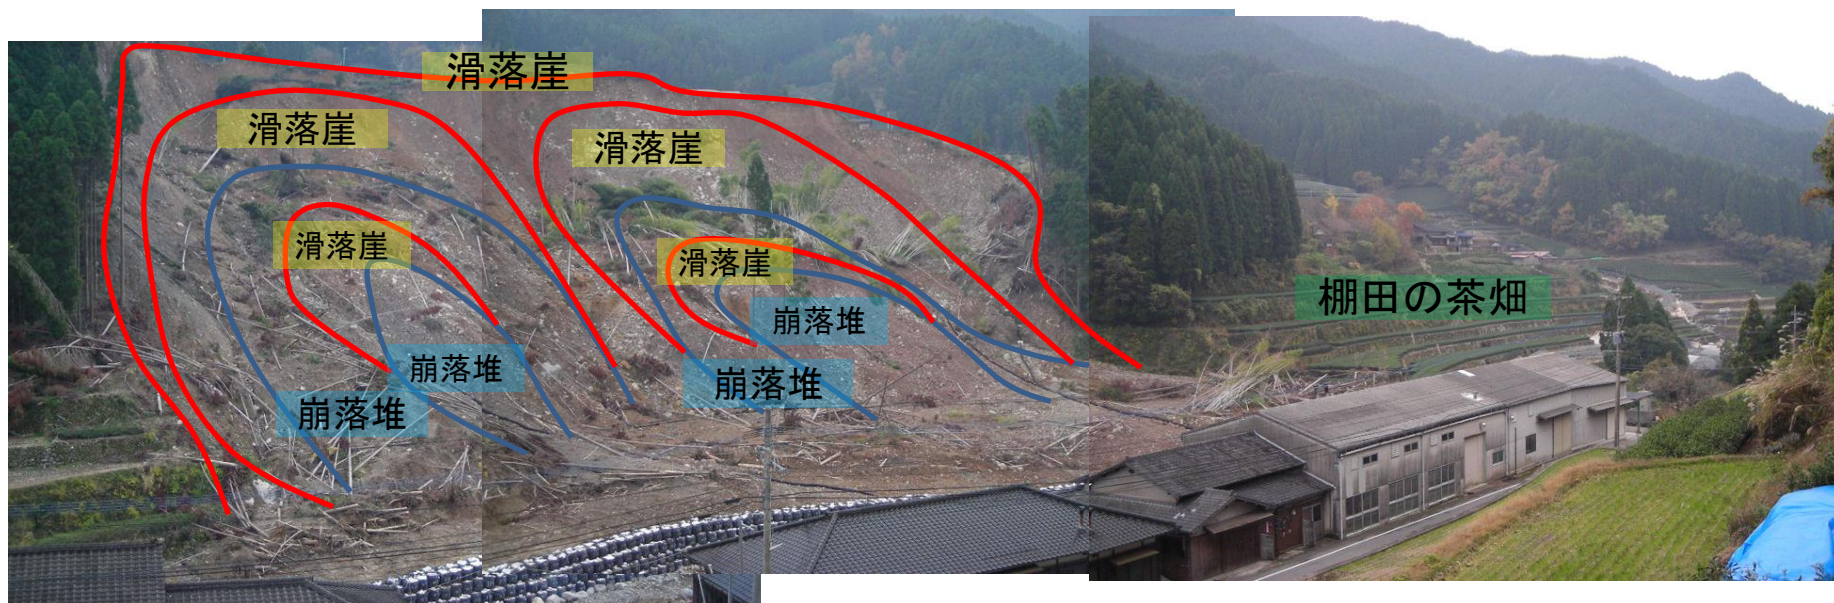
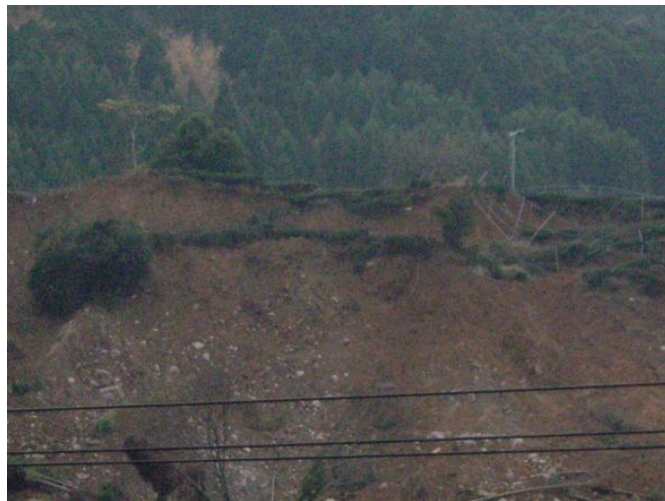
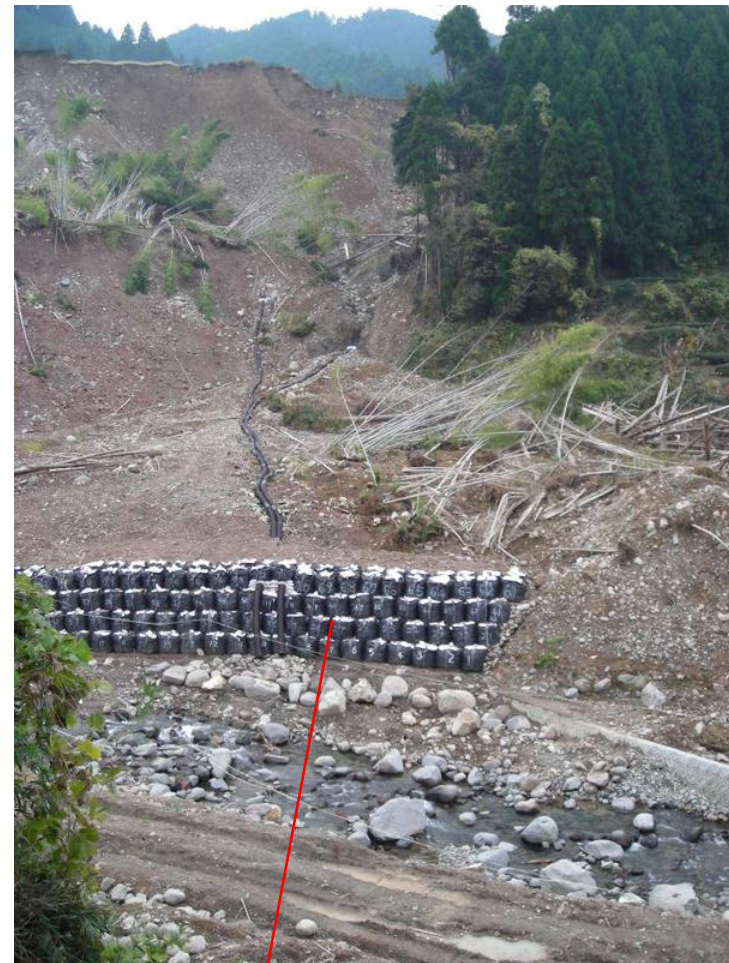
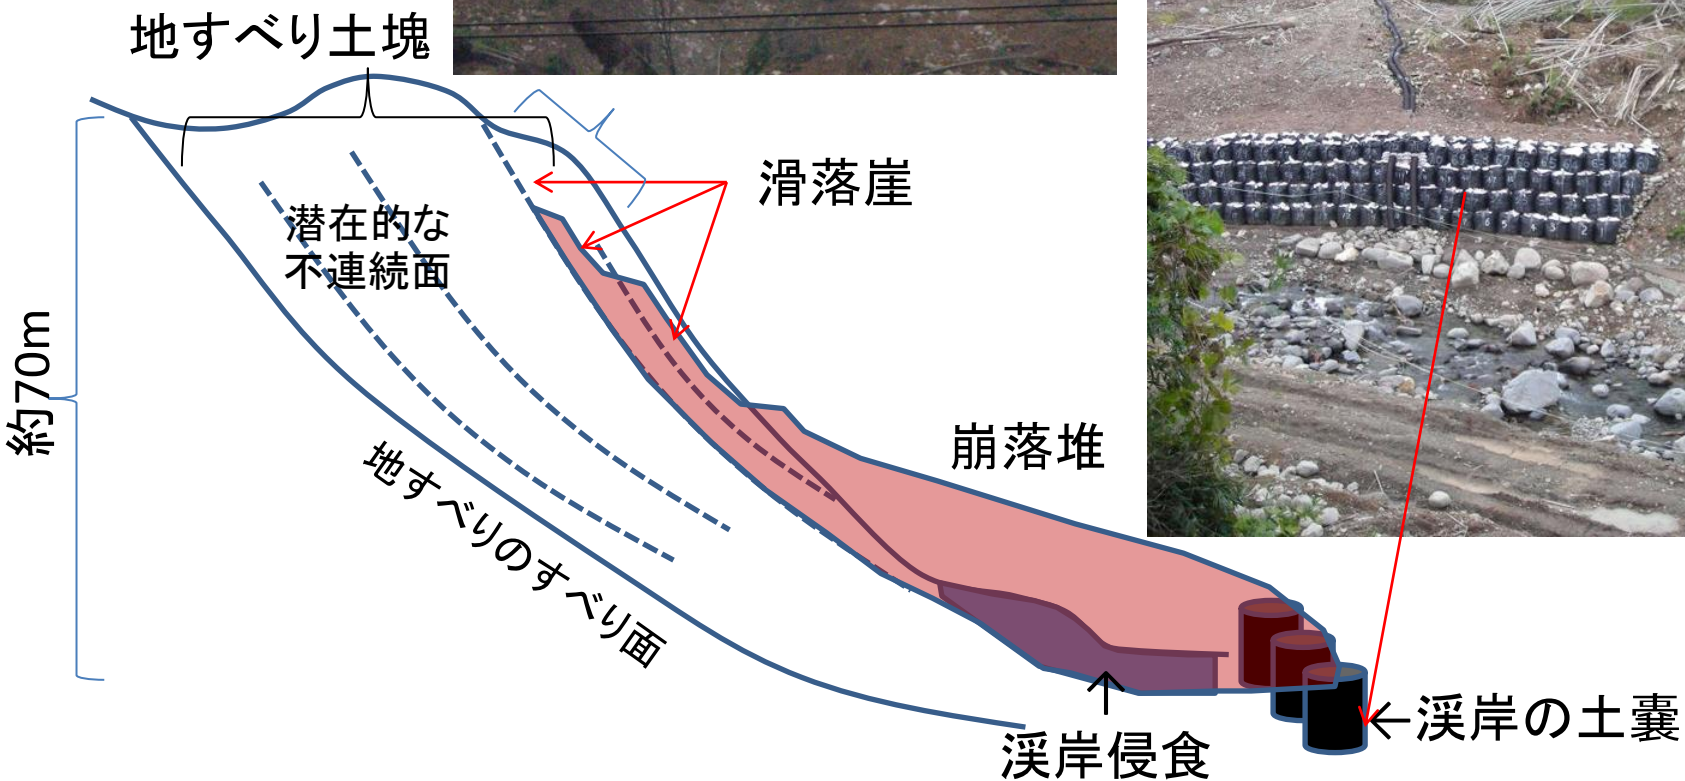
滑落崖上の茶畑が階段状に破壊された。→

地すべり地形末端が溪岸侵食により不安定化し地すべり的に崩壊したと考えられる。
