2012年九州北部豪雨災害状況4-地形・土地利用との関係- 白川, 黒川(白川水系)

黒木貴一(福岡教育大学)・磯 望(西南学院大学)・黒田圭介(西南学院大学)
調査日2013年2月16-17日

2012(平成24)年九州北部豪雨災害の概要

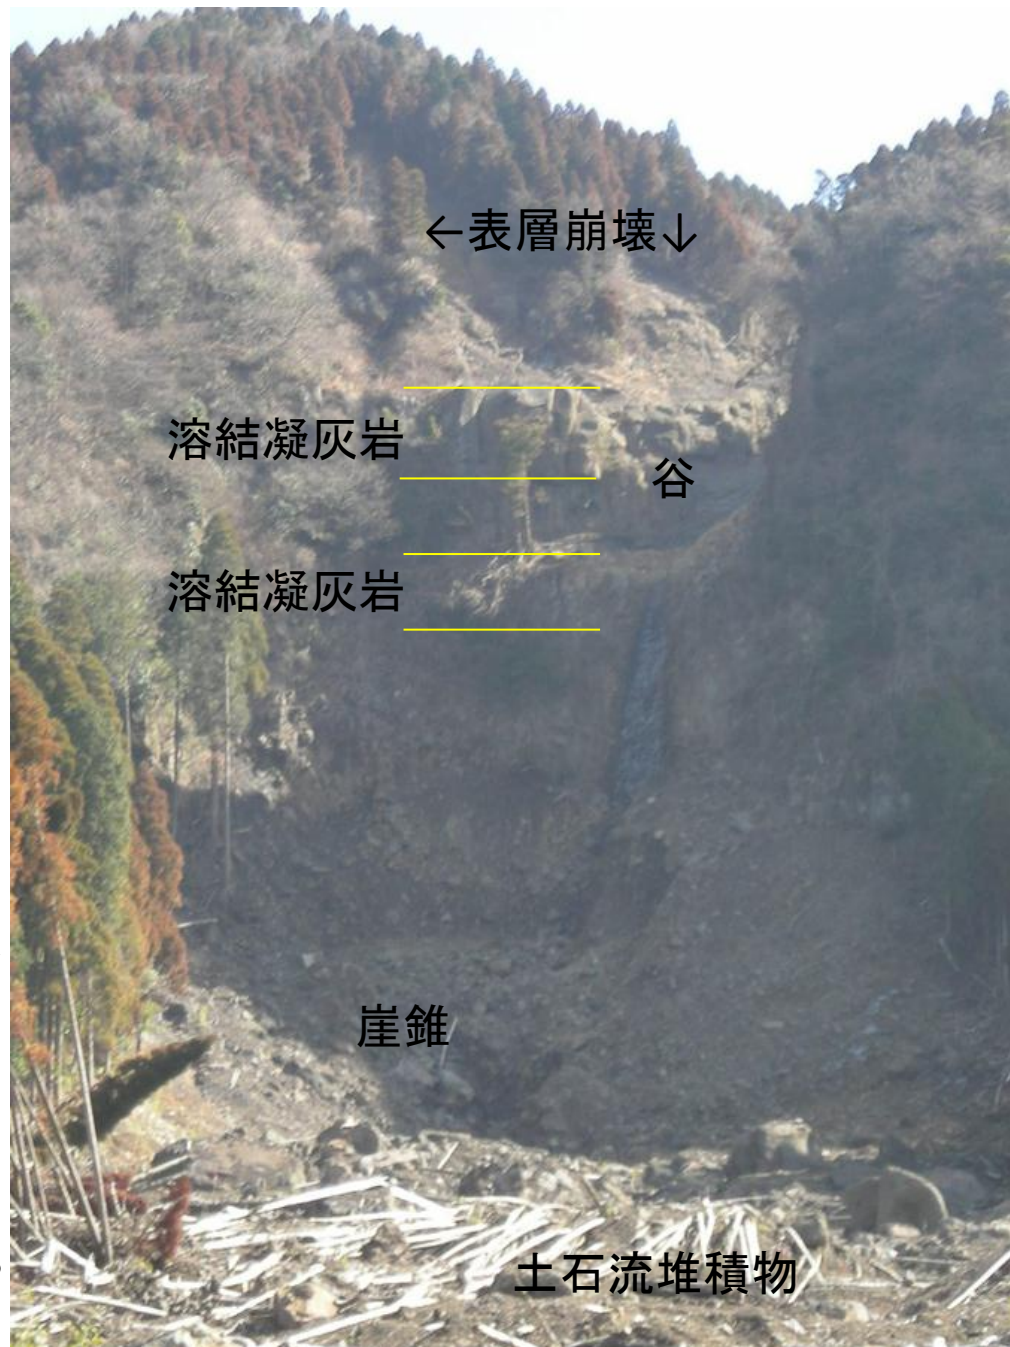
谷上部には2カ所の表層崩壊がある。谷直下は直立100mの急崖であり下部に崖錐が形成された。これより表層崩壊起源の土砂が土石流化したことが考えられる。

溶結凝灰岩が不透水層となるため、激しい湧水による急崖崩壊の可能性もある。崖錐より麓には土石流堆積物が広がる。

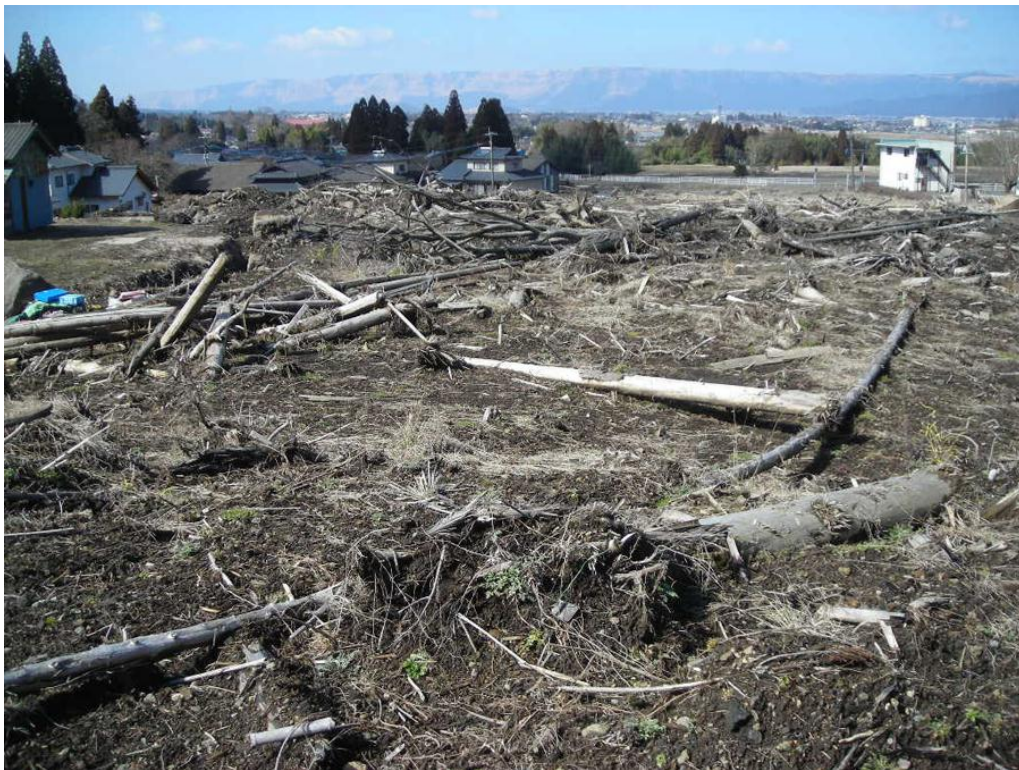
土石流のマトリクスは黒土(土層)で、多量の流木と若干の径1mを超す大礫で構成されている。

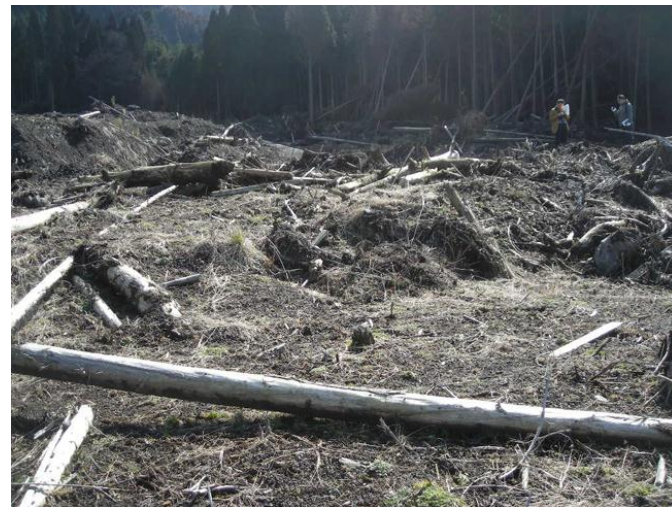
反対側(山側)を見ると元の地形構造が明瞭であり、堆積物が薄く覆っていることを示している。

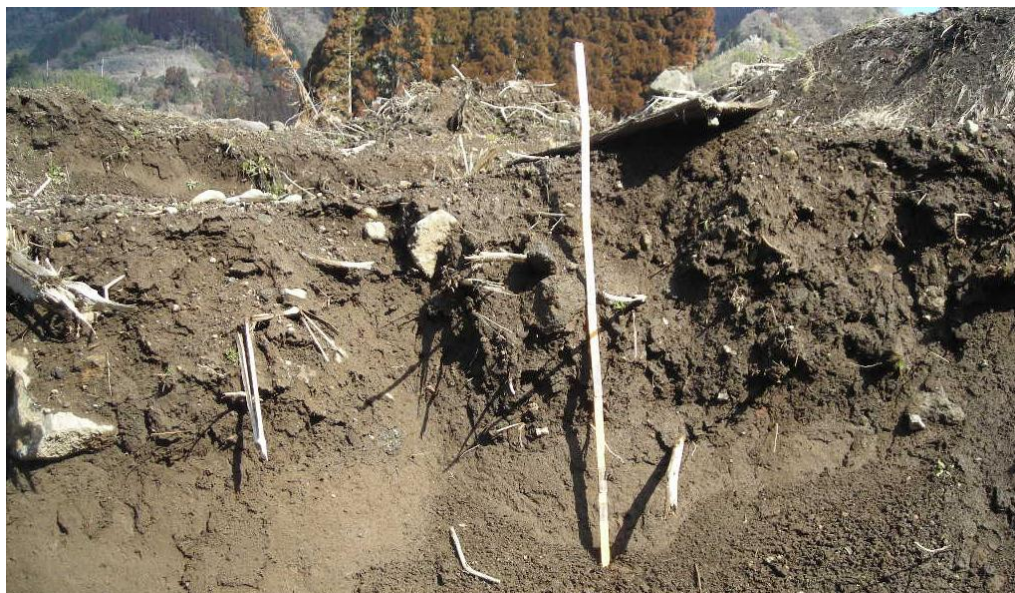
土石流は元の地表上を0-50cm(山麓中腹まで観察)の厚さで被覆した。

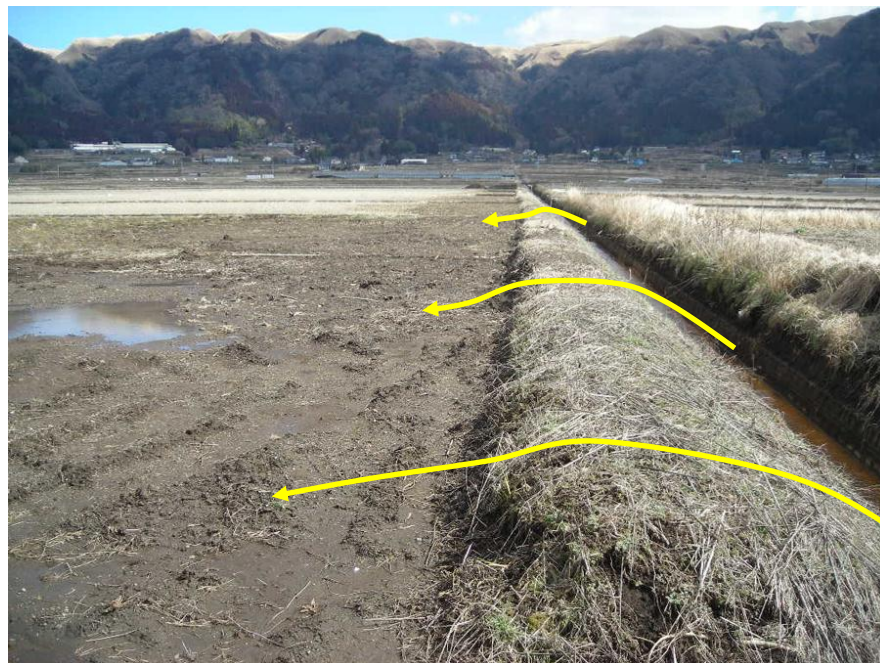
農業用水路を越流した氾濫水による土砂(最大数10cm層厚)が水田を覆った。排水能力を超える急な出水だったことを示す。

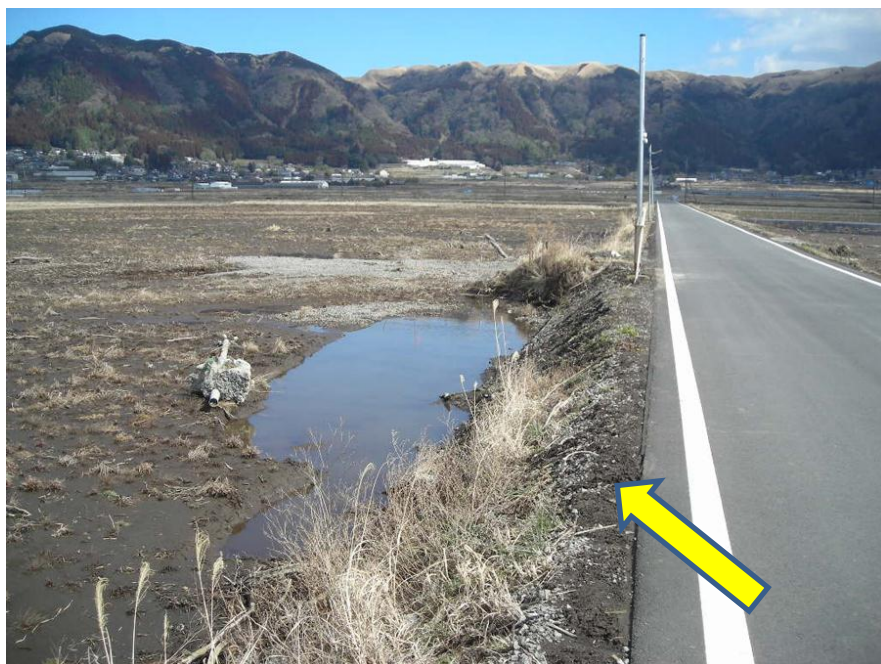
黒川(背後)からの越水は水田に押掘を形成しつつ土砂を堆積させた。

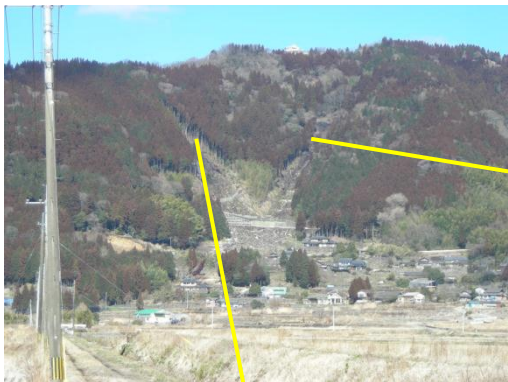
2つの谷からの崩壊が1つに集まる。

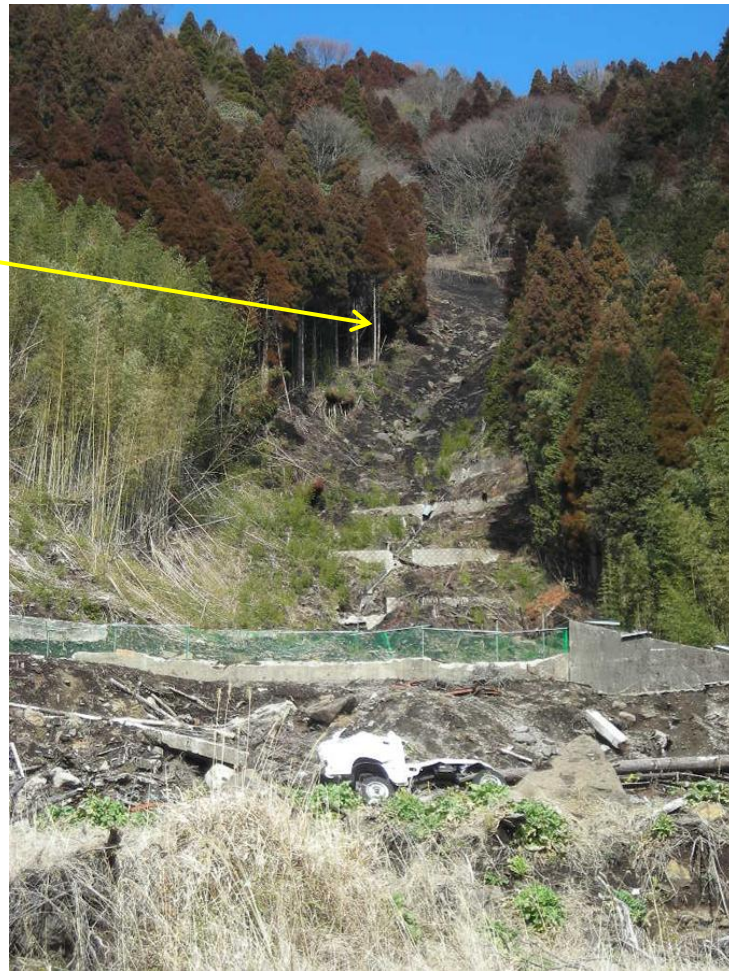
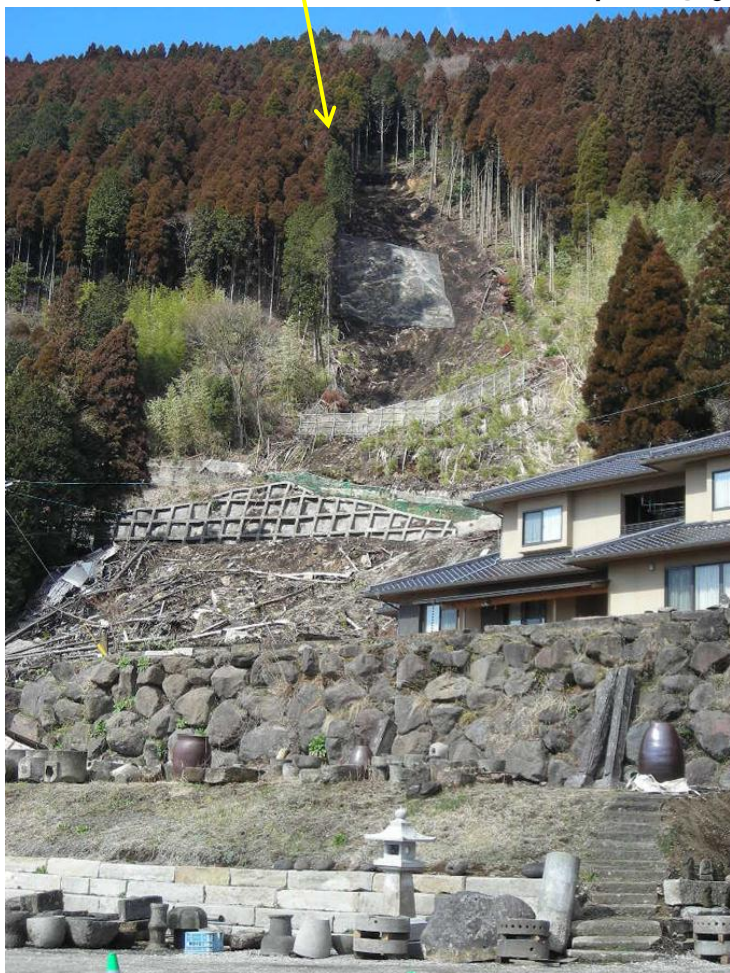
ともに崩壊深は1m程度で崩壊壁に表土(黒土)が露出し基盤岩が見えないため表層崩壊である。

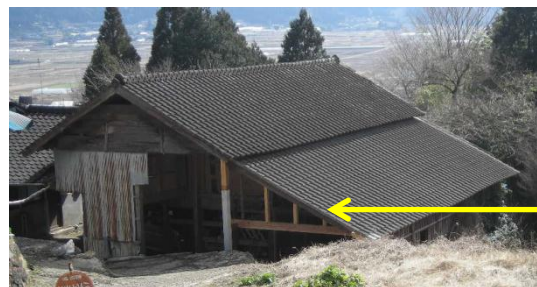
傷跡(修理後)の残る民家

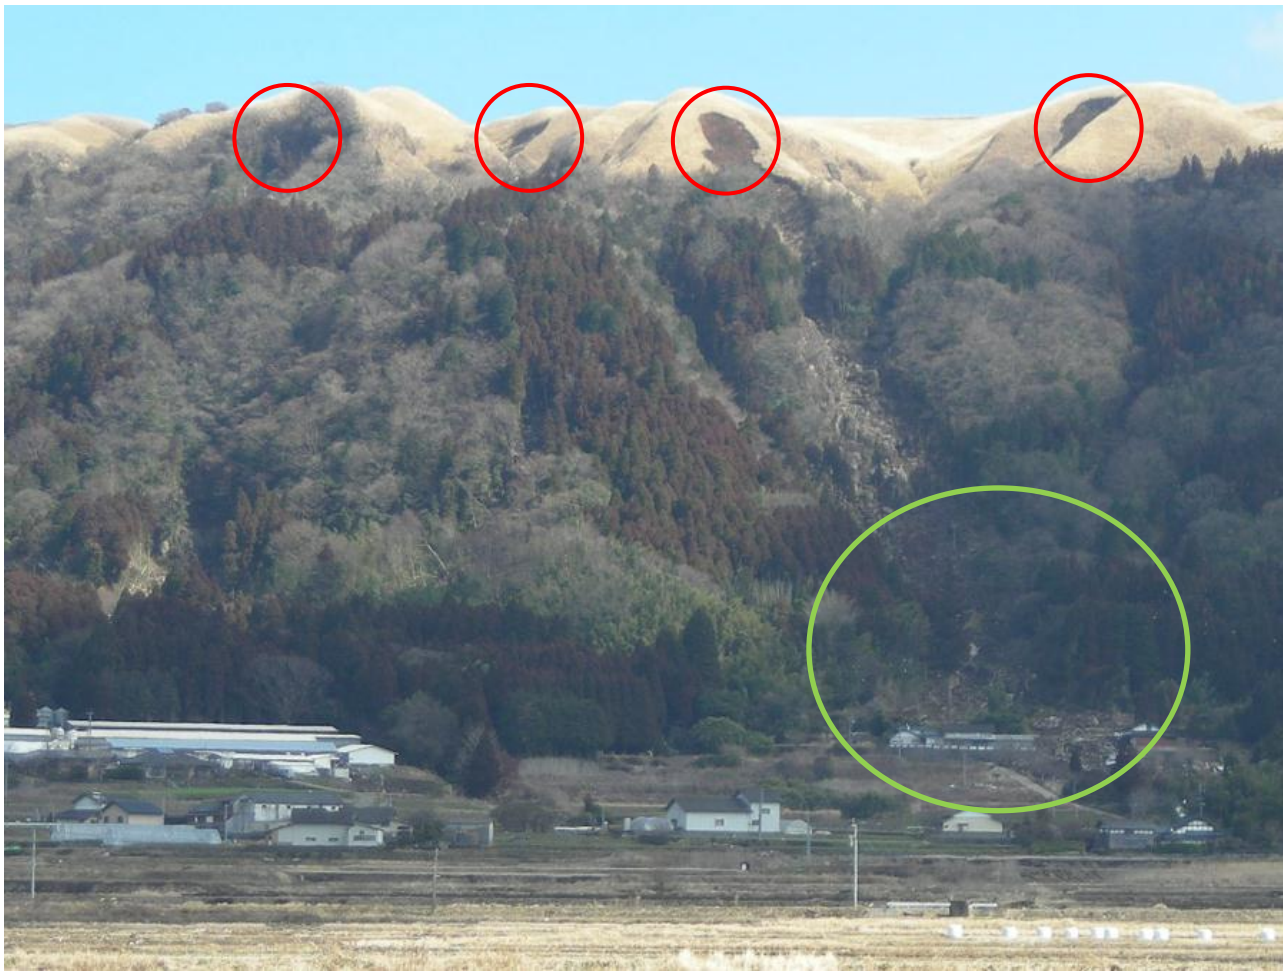
三野地区の東方では、阿蘇のカルデラ壁に斜面崩壊を多数遠望できる。

これらはカルデラ壁の樹林帯上部の牧草地で根系層が薄く剥離するように生じ、その崩壊物質が谷を通じて土石流となって山麓の集落を襲った。この牧草地に生じる薄い表層崩壊は、仙酔峡のものが多く報告されている。

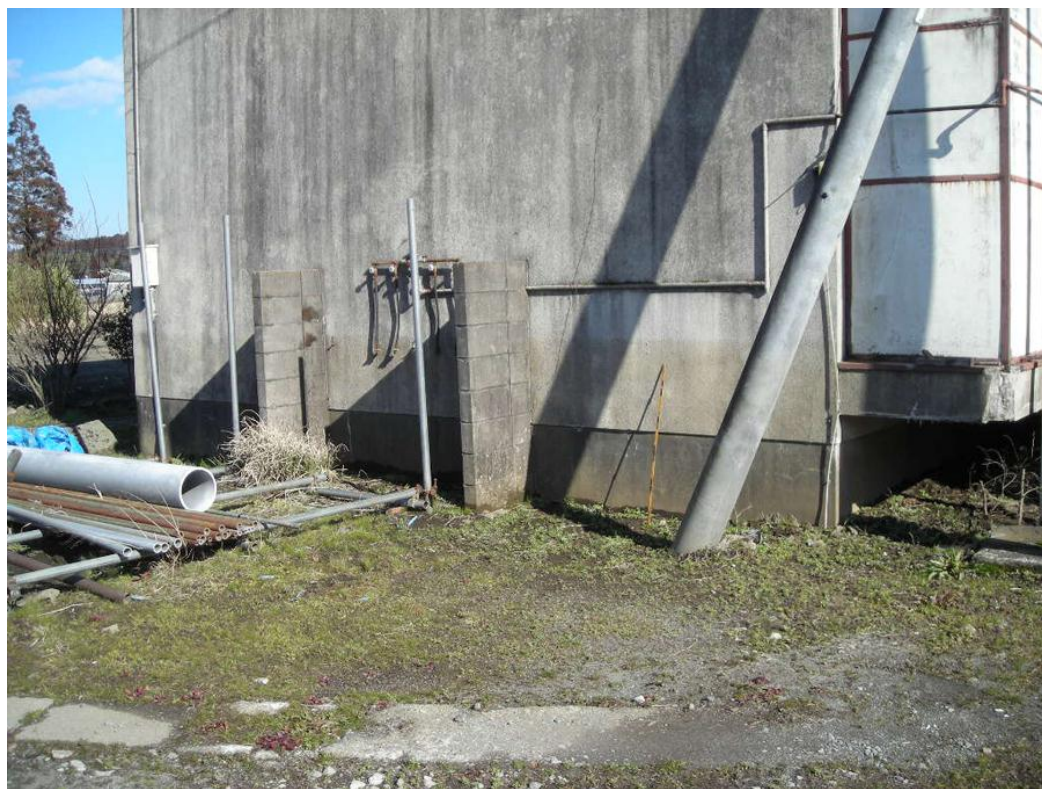
無田地区は極低平な水田地帯であり、黒川の直線化により多くの旧河道が分布する。堤防を越流した氾濫水により温泉施設が約1.2m浸水した。当該地区は、直下流が狭窄部になっており、発電用のダムが設置されているため、流れが滞留しやすい氾濫に脆弱な条件を持つ。

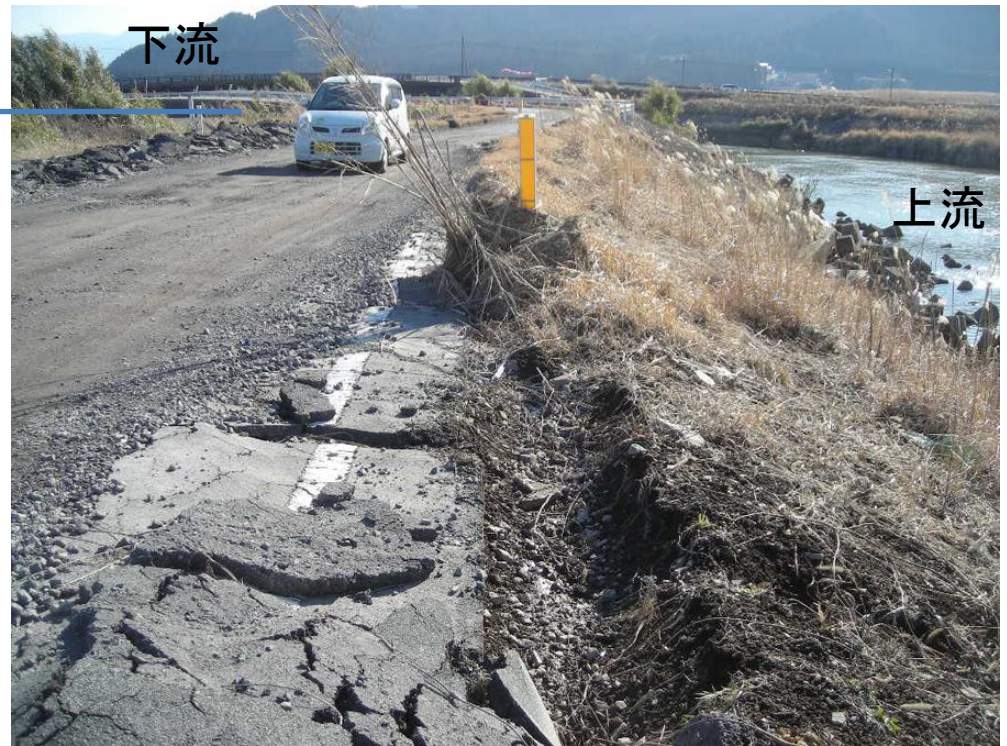
越流は約100m区間のアスファルト舗装を剥離させた。現在まだ修復されていない。一部は旧河道に落下している。

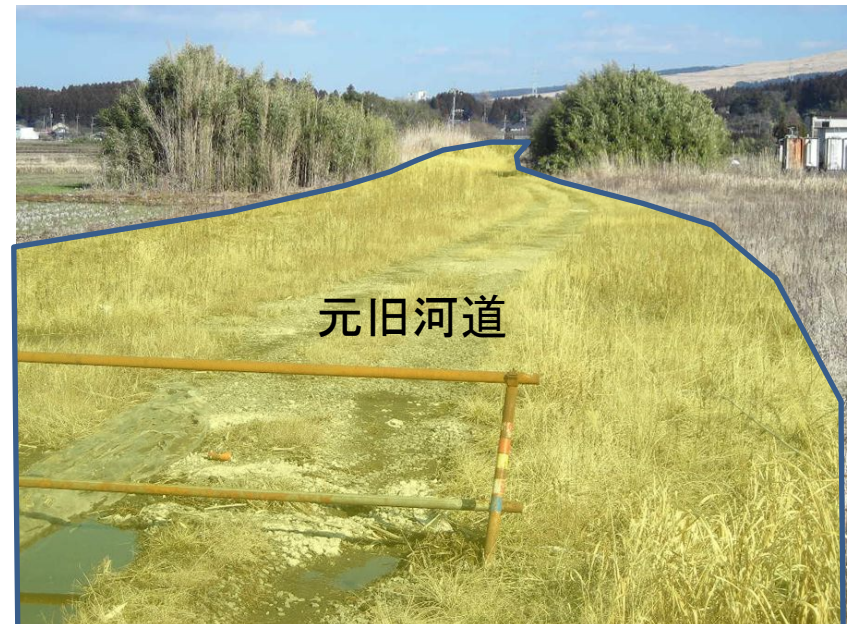
北側の旧河道は既に埋め立てられている。旧河道両岸の竹林による2列の河畔林がその面影を留めている。氾濫しやすい土地を示す痕跡が事前に一つ消滅していた。

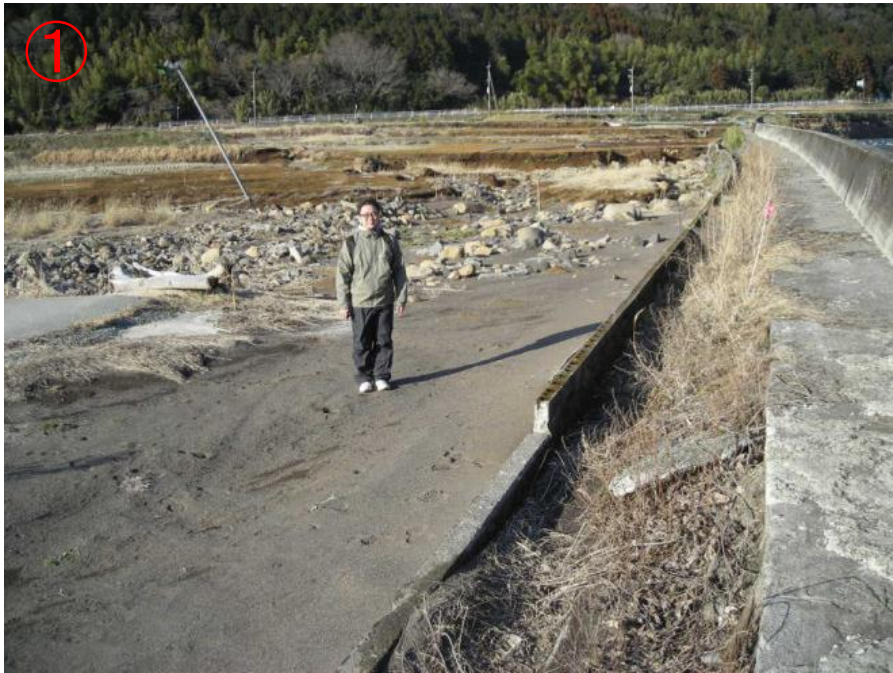
①では径約30cmの大礫を含む砂礫層が水田を厚く覆った。堤防に破損は少ない。

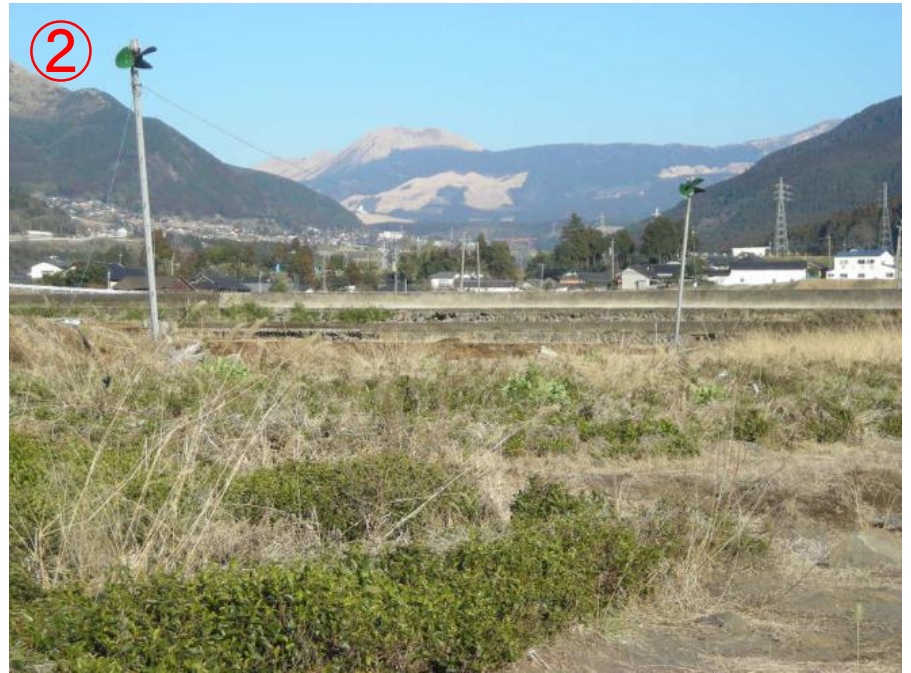
②では淘汰良の中流砂が20cm以上の厚さで茶畑を覆い、その扇風機は傾いた。

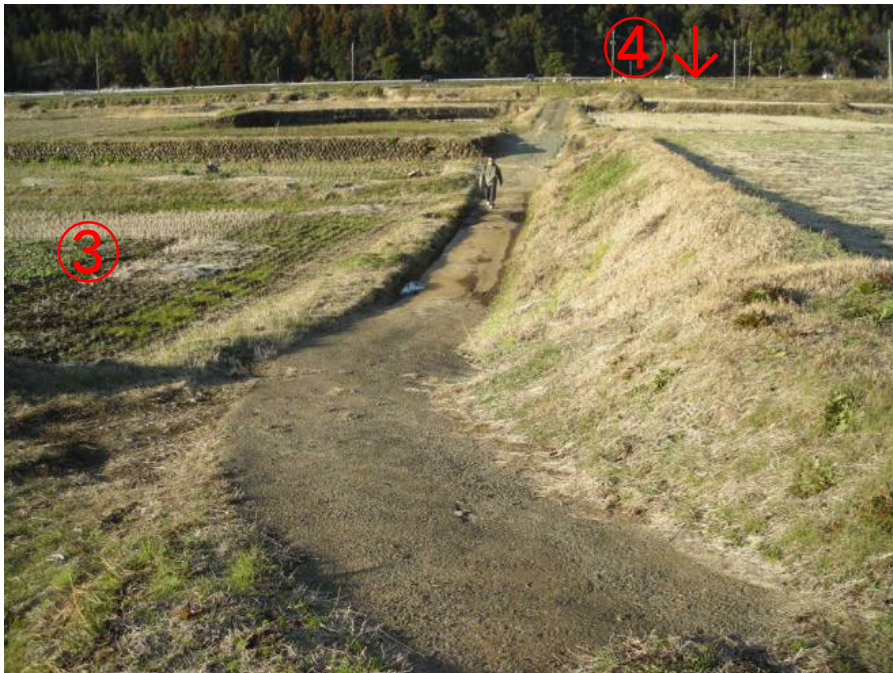
③西部の被害は少なく、水稻刈り取り後の通常景観が広がっていた。

④の少し高い面では厚さ約5cmの砂が水田を覆った(聞き取り)が、既に痕跡は消えていた。一部石積の修復が行われていた。

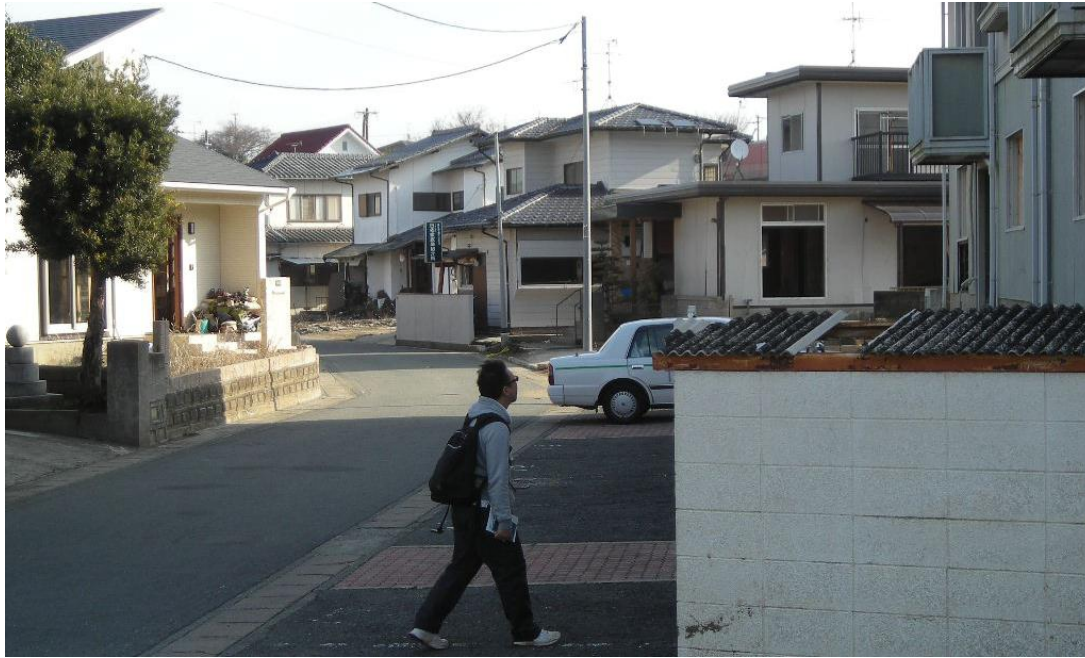
住宅1階ではドアや窓，一部の壁が破壊され，土砂やトラッシュが流入した。また多くのブロック塀も破壊された。白川に近い場所では，復旧が進まず放置されている住宅が多いため，住民が戻っていない。

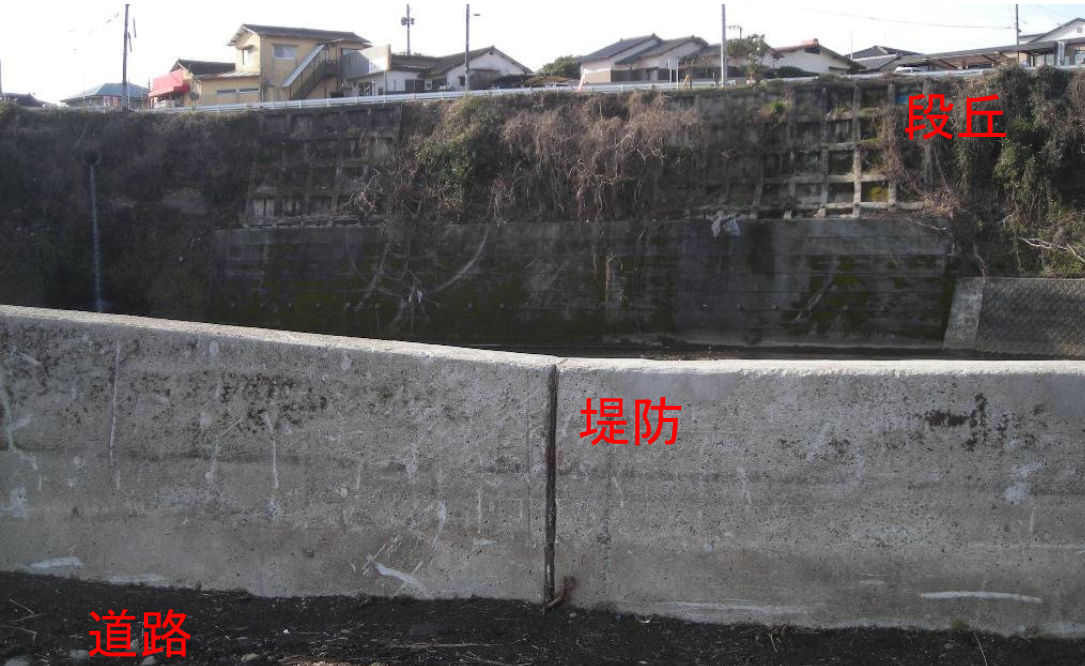
道路からわずか高さ1.1mの堤防を2mも越える洪水により多くの家屋が浸水した。対岸の段丘上には非浸水の住宅地が見える。

つまり元々低い土地に住宅開発されたことが被害の背景にあると考えられる。

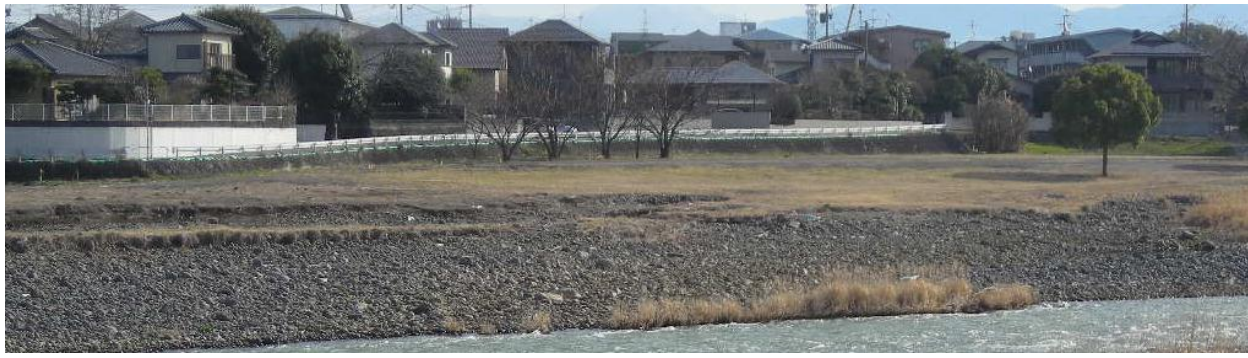
右岸の攻撃斜面の高水敷では表土が多く剥落した。

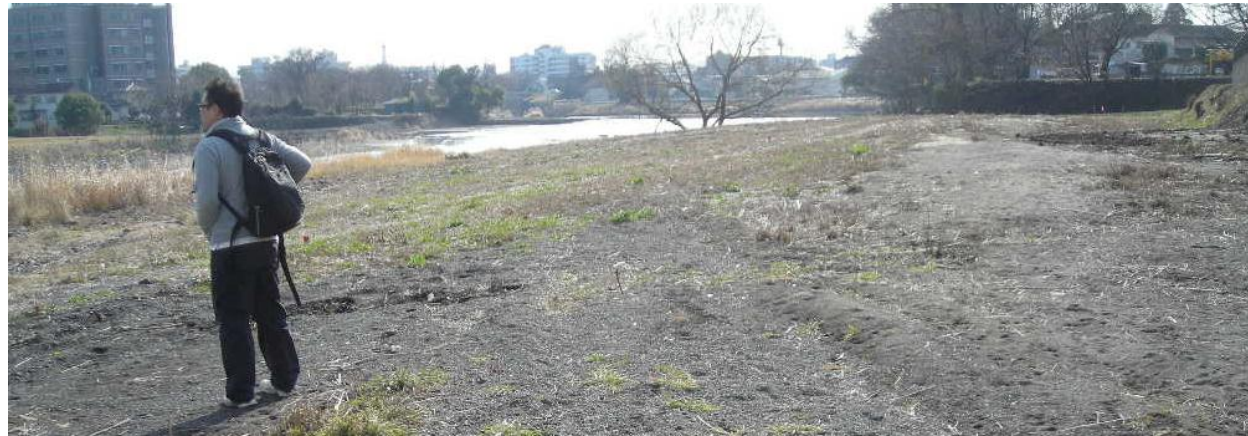
左岸の滑走斜面の高水敷では大量の土砂が残された。

つまり堰で水位がより上昇し氾濫しやすくなったことと、元々低い土地に住宅開発されたことが被害の背景として考えられる。
