平成16年7月新潟豪雨による浸水範囲と土地条件 Relationship between the Innundation Area by the Heavy Rain in Niigata, July 2004 and its Land Condition

杉山正憲・宇根 寛(国土地理院)
Masanori SUGIYAMA , Hiroshi UNE(Geographical Survey Institute)

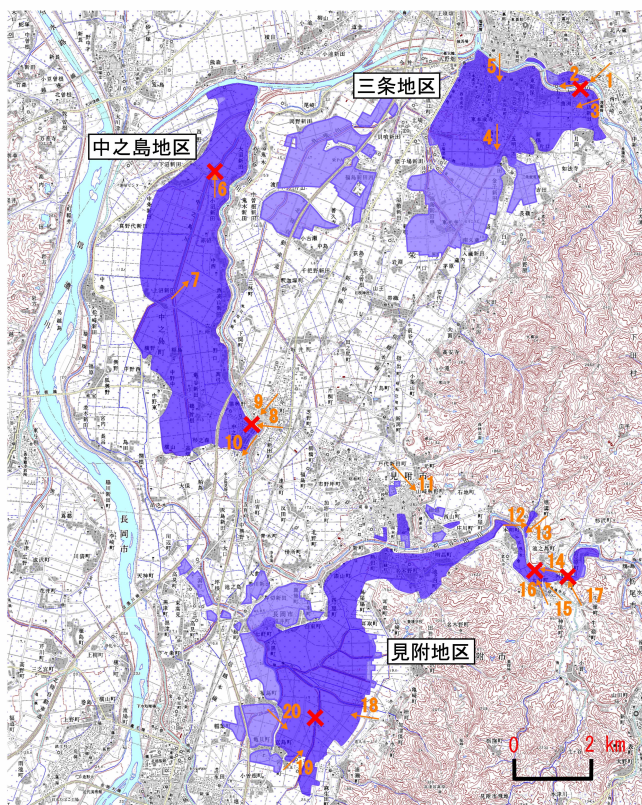
図1 浸水範囲図

三条地区、中之島地区、見附地区の3地区(図-1)において、7月15日から17日までの3日間現地調査を実施した。三条地区では、曲淵付近の堤防(左岸)が約130mに渡って破堤した。このため五十嵐側左岸での被害が甚大となった。濁流は西方に向かい、市街地から地盤の低い栄町まで流下した。中之島地区は、刈谷田川下流部(中之島付近)の堤防(左岸)が約50mに渡って破堤した。氾濫水は信濃川合流部まで達し、中ノ島町の約1/2(ほとんどが水田)が冠水した。見附地区では、見附市街地東方の刈谷田川と稚児清水川の合流部及びその周辺で破堤し、谷底平野沿いに長岡市東部まで達した。また、長岡市東部を流れる猿橋川が破堤し、水田が冠水するなど被害が広範囲となった。

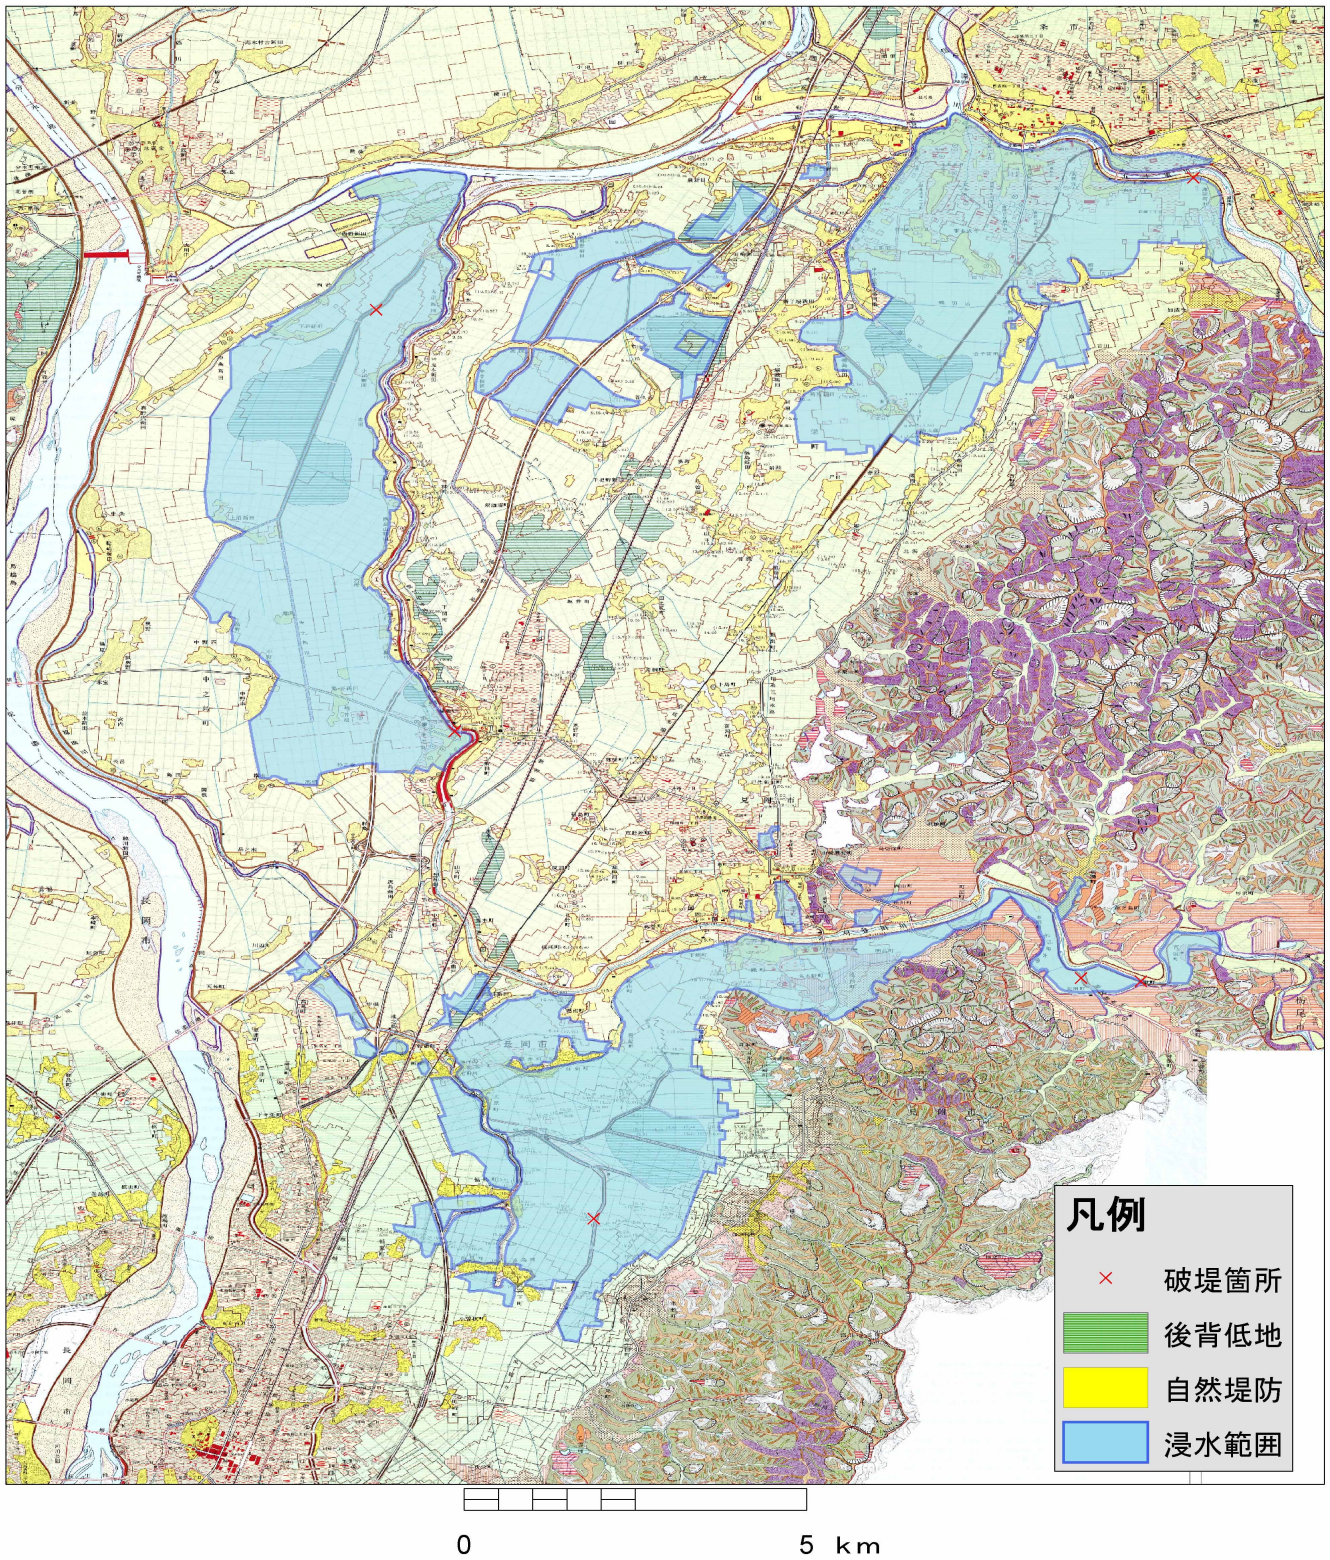
図2 重ね合わせ図(浸水範囲図と土地条件図)

浸水範囲図を土地条件図に重ね合わせた結果以下のことが分った(図-2)。

- ・土地の起伏に沿って流出した氾濫水の状況が、土地条件図に表示されている等高線(1m毎)からよく読み取れる。
- ・低地の微高地である自然堤防は、破堤付近や氾濫域で地盤高の低い場所に分布するものを除き、氾濫水の広がりを防いでいる様子が読み取れる。
- ・浸水した地域のうち、後背低地の分布する場所は、現地調査時点(浸水3～4日後)においても浸水しており、淡水時間が長いことが緊急現地調査の結果明らかとなった。
