# 空中写真による斜面災害地の土地被覆分類

Landcover classification by ortho-photograph at the area of slope disaster

黒木貴一(福岡教育大学)・磯望(西南学院大学)・後藤健介(長崎大学)・黒田圭介(山形大学)・辻真弓(西南学院大学)

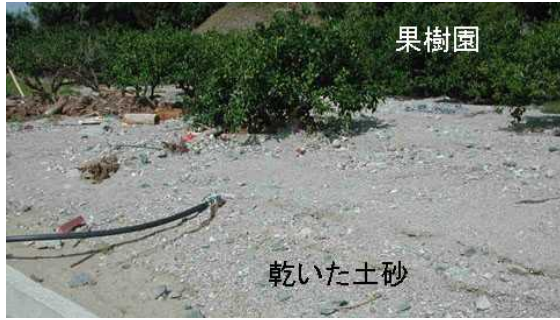
写真1 Loc.1の景観

Loc.1は果樹園(みかん畑)に砂礫層が層厚約50cm堆積した(写真1)。含有する礫は亜角礫質で、礫径は平均数cmで最大約10cmである。マトリックスは淘汰の良い砂で成層構造が見えることから、掃流堆積物と考えられる。Loc.2では砂防ダムが人頭大以上の巨礫を含む土石流によって埋没した(写真2)。いずれも観察時には乾いており白っぽく見える。

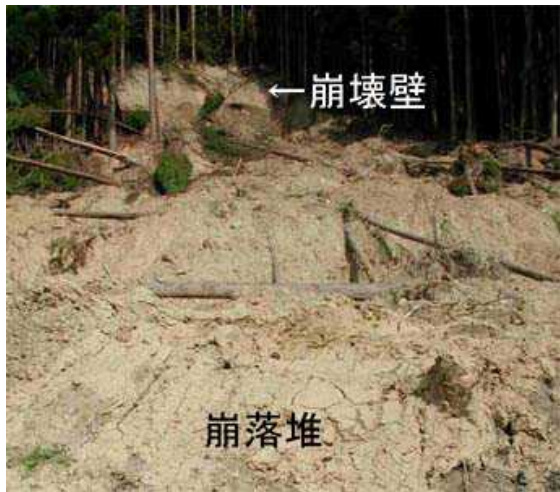
写真3 Loc.3の景観

Loc.3は山地に幅約15mで長さ約50mの斜面崩壊が生じた(写真3)。主に風化花崗岩とマサで構成されている。マサは粘土化が進み黄褐色を呈する。崩壊壁の基盤岩には高角の節理が顕著に発達し、それを境に基盤岩は階段状に南に落ちている。崩落堆は元の地形形状をとどめることが多く、この崩壊は節理を境界とした地すべりとも言える。観察時には乾いており白っぽく見える。

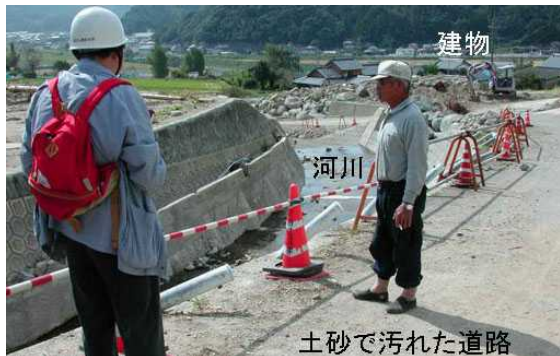
写真4 Loc.4の景観

写真4は田頭地区の北部Loc.4の道路状況である。細かな土砂で路面が汚れ、乾燥し白っぽく見える。橋やガードレールは完全に破壊された。

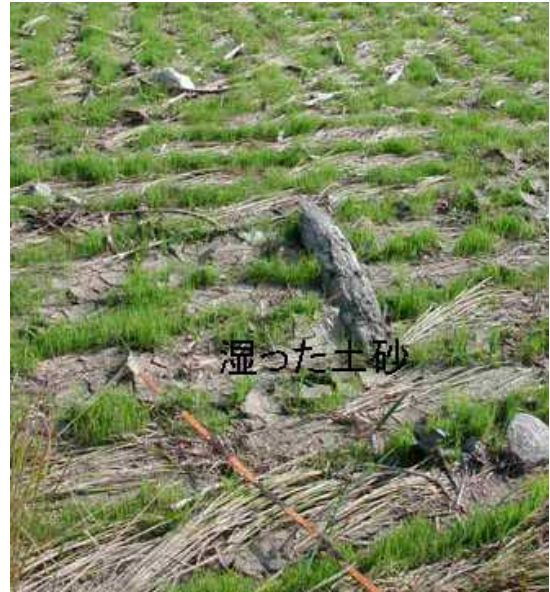
写真5 Loc.5の景観

Loc.5は水田に細粒の土砂(砂~粘土)が薄く堆積した(写真5)。この堆積域の末端部にはLoc.6のように大小の木片が大量に残された(写真6)。日常の生活域からは除去されていたが、細粒の土砂と

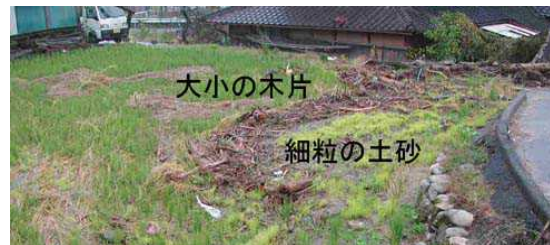
写真6 Loc.6の景観

大小の木片は階段状に造成された水田に多く残されていた。なお細粒の土砂は観察時には湿っ

ており灰色であった。

Loc.6 付近では建物や植物の影が道路と誤分類されたが、建物、水田や住宅地に侵入した湿った土砂、乾いた土砂に覆われた道路は良く分類できた。ここでは道路を通じて侵入した近傍の湿った土砂と縁辺の乾いた土砂は、写真6の細粒の土砂と大小の木片とに対応付けられた。つまり、Loc.4-5 付近の湿った土砂の縁辺部の乾いた土砂は木片と考えられる。

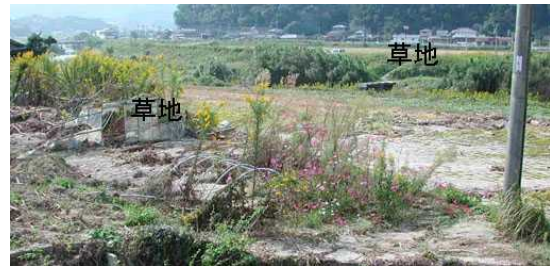
写真7 Loc.7の景観

写真7はLoc.7付近の河川沿いや畦に見られる一般的な草地の様子である。また畑も草地として扱う。写真8はLoc.8からの景観である。斜面崩壊、森林、建物、水田などが見える。森林は広葉樹と針葉樹に分類できる。コンクリート構造物や木造家屋の屋根の色は様々である。斜面崩壊は場所により地形や樹木の陰となり黒く見える場所がある。
