## 2011年東日本震災における宮城県白石市の地盤災害の特徴

阿子島 功（福島大）

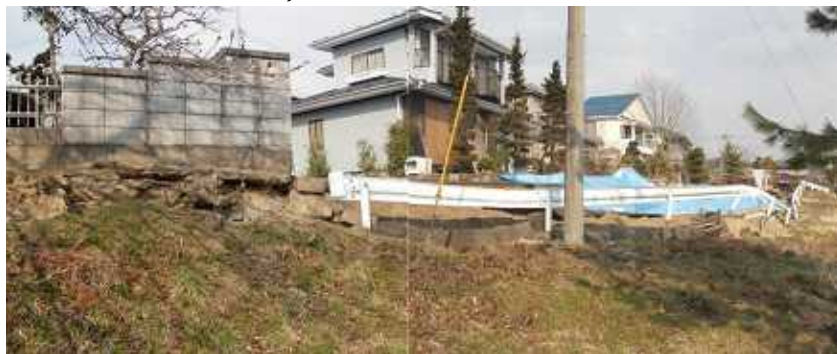
図3 緑ヶ丘1丁目12(谷頭部の盛り土)の地すべり

台地状の造成地の縁の道路が地割れを生じ、背後の宅地の4世帯の避難勧告がなされた。谷の谷頭に位置している。その移動深さは路盤下の数m(図3右下)であり、さらに下方の谷を塞ぐ擁壁(高さ約3~5m、竹林内)に異常はない。

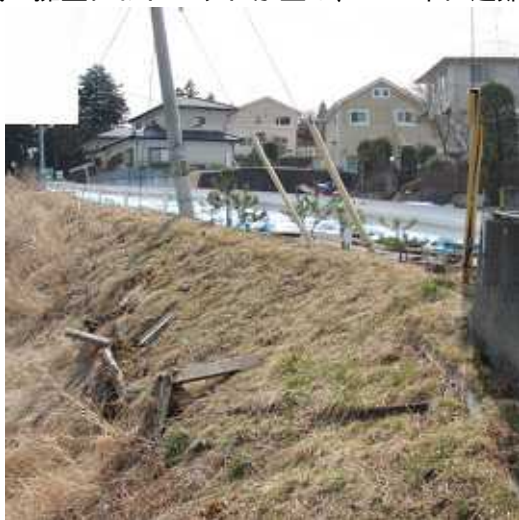
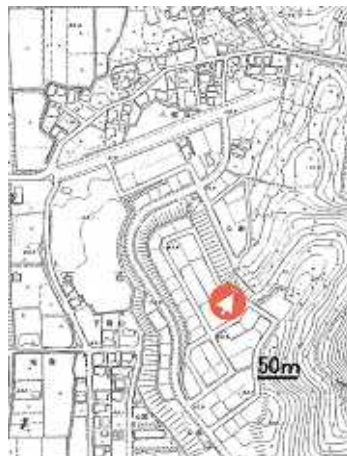
図4 城南2丁目地内の地すべり 図5 同位置図。矢印は谷の方向。基図は1/2500都市計画図

丘陵地の切り盛り造成で平成5年に完成した新しい宅地である。地すべり部分はごく浅い谷頭の盛り土部分である。盛り土を抑える擁壁の一部がわずかにはらんでおり、すべり土塊の厚さは数m以内であろう(図4)。谷頭内では、幅数cm、長さ数mの地割れが多数、段状の宅地の低い擁壁にわれ・ずれが生じ、6世帯に避難勧告(当初3世帯に避難指示)がなされた。

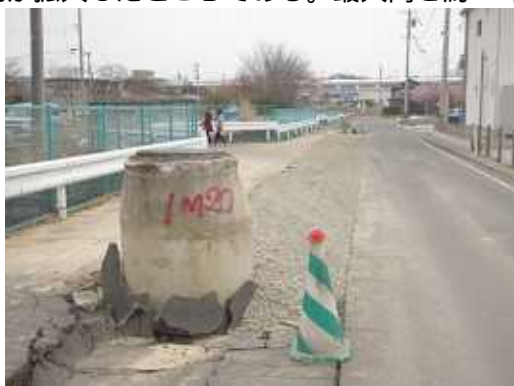
図6 東町3丁目

JR新幹線白石蔵王駅の設置にともなって、斉川にそった低湿な水田地帯(斉川西岸の旧町名は沖)に宅地・工場が展開したところである。上水管の破断、下水のマンホールの浮き上がりが諸所で生じたが、東町3丁目では最大高さ約1.2mの抜け上がりが見られた(図6)。

低地の地盤災害は地盤液状化による下水マンホールの抜け上りが顕著で、軟弱地盤地帯に拡大した新規宅造地で顕在化した。

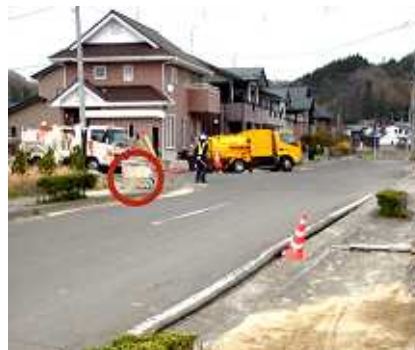
JR新幹線白石蔵王駅の設置にともなって、その東側の丘陵地の中に入りこんだ水田地帯に宅地が拡大したところである。最大高さ約1m内外の下水のマンホールの抜け上がりが見られた。

図7 鷹ノ巣東3丁目 :抜け上がり 右手下は陥没
