山口市阿東徳佐下の阿武川で発生した水害に関する地形・地質的背景

日本地理学会普通会員 佐藤 浩・宇根 寛

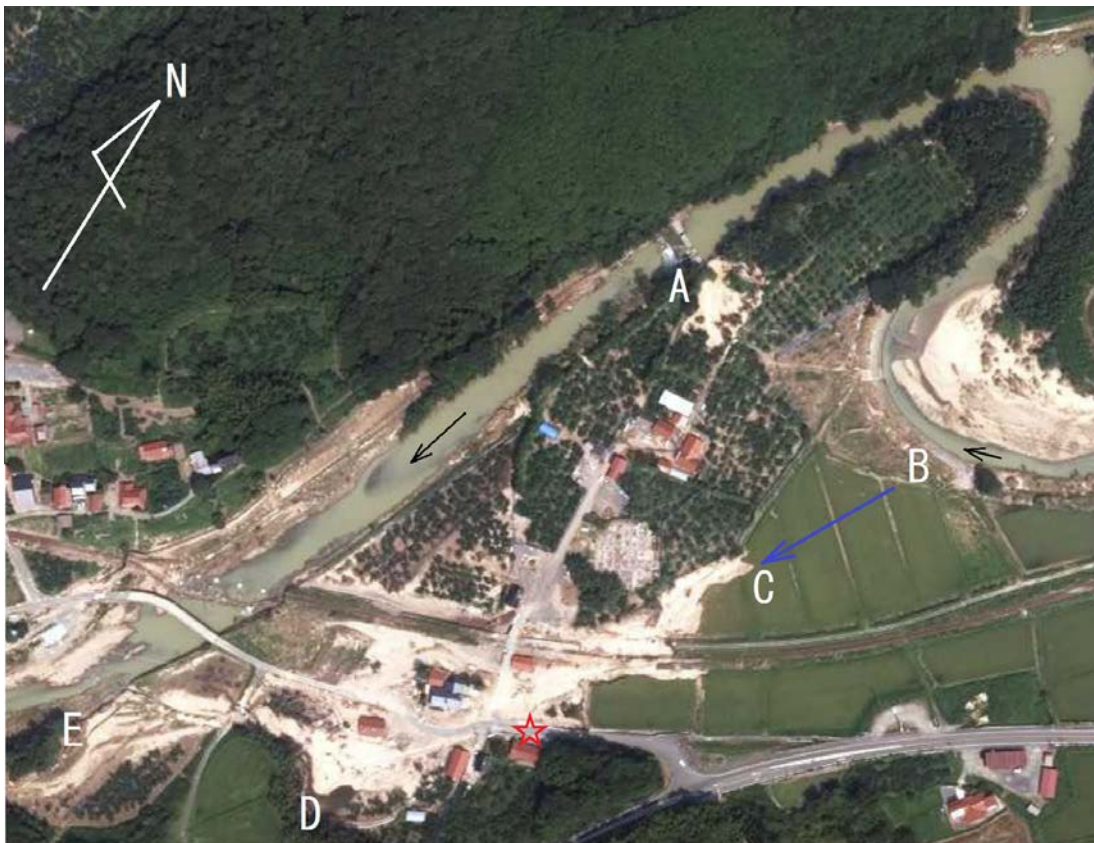
図1 国土地理院8月9日撮影空中写真⁴⁾に加筆

図1に、国土地理院が8月9日に撮影した空中写真⁴⁾を示す。地点Aの水制から溢水した洪水流は、阿武川の左岸に砂礫の堆積域を残しているが、その面積は、地点Cに始まる水田面の侵食、地点D周辺の砂礫の堆積、地点Eでの阿武川への戻り水に終わる範囲の面積と比較すると、小さい。地点Dでは、砂礫堆に閉塞された凹地が湛水している。地点BとCの間には、水田の畦畔に堆砂の薄い痕跡が判読されたため、地点BからCに向かったとみられる洪水流を青矢印(推定)で示した。地点Cの北西側のりんご園の範囲は地点Cの水田より1~2m高い。このため、地点Bで溢流し直進した洪水流がりんご園の高まりに規制されてCに集中し、地下水の挙動も影響して地点Cで水田面と下部の砂礫の侵食が始まり、この砂礫を含んだ洪水流が土石流化して星印~地点D~Eの範囲の家屋や道路、線路などを破壊したものと考えられる。星印~地点D~Eはもともと旧流路状の地形を呈しており、過去にも地点Bの曲流部で溢水し直進して同様の流路を流れる洪水があったと推測される。牛山ほか(2013)⁵⁾も、阿武川の湾曲部を溢流した洪水流が、かなり古い時代の流路を辿って土砂を伴う水害を与えたと推定している。

山口県ハザードマップ⁶⁾が想定する洪水の浸水深は、図1の地点BとE付近で3~4m、地点C付近で2~3m、星印付近で1~2mを示しているが、図1の地点BからCに向かう洪水流と、水田面の侵食に伴う砂礫を含んだ流れまでは想定されなかったようである。また、同マップによれば、地点Eは土砂災害警戒区域の末端に相当するが、南東側の山地の崩壊に伴う土石流の想定に基づいている。

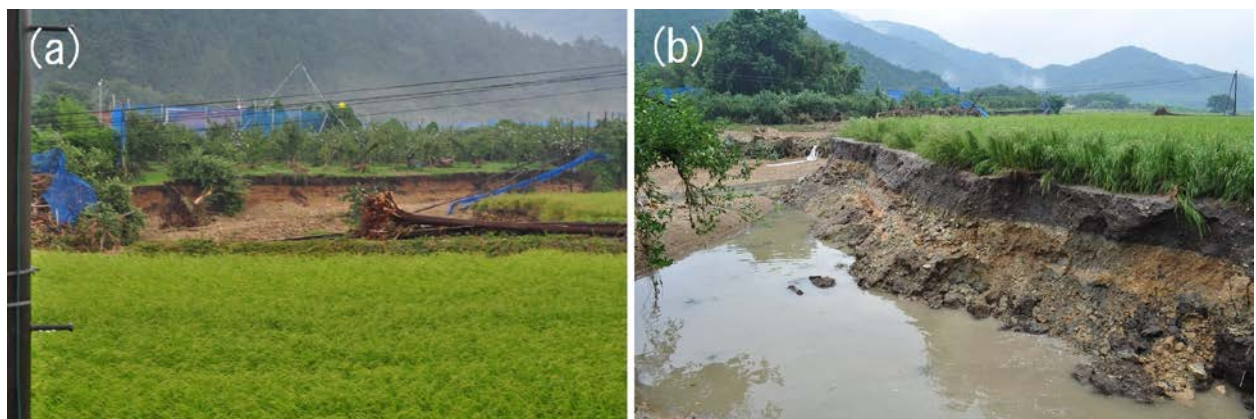
図2 現地写真(7月30日撮影)

図2に、現地で撮影した地点C付近の水田面の侵食の様子を示す。(a)の写真には根を下流側に(南西向きに)して倒れたりんごの木が写っている。激しい洪水流による侵食で根元の土壌をすくわれて倒れたものと考えられる。りんごの木の根元の上流側には、草などの浮遊物が絡みついている。地点Cの北西側のりんご園に着目すると、立ったまま残っているりんごの木の根元にも、草などの浮遊物が絡みついている。しかし、浮遊物の絡みつき方から判断する限り、りんごの木の樹冠部まで洪水流の水位が上昇したのではなさそうである。(a)や(b)に示すように、侵食崖の基部には河床礫が表れており、地点Cの水田の面が阿武川本流により形成された谷底平野であることを示す。

図1の星印から地点Cを撮影。(b)は(a)の手前の水田の南西端の侵食崖。
