電子国土を活用した災害状況図の提供

関口辰夫・木佐貫順一・坂井尚登（国土地理院）

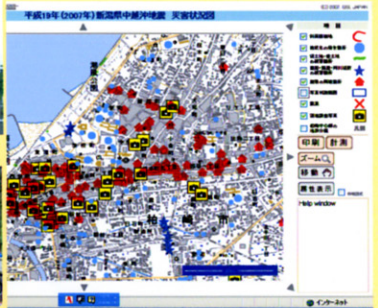
2. 国土地理院の対応
 国土地理院では、平成16年（2004年）新潟県中越地震後、豪雨災害や地震発生時におけるGPS観測による地殻変動の解析、被災地域の空中写真の撮影と判読、緊急現地調査結果に基づいて災害現況図を作成し、国土地理院ホームページの電子国土Webシステムにより提供している（図3）。
