紀伊半島の平成 23 年台風 12 号土砂災害の地形的特徴

Geomorphological features of the sediment disaster triggered by typhoon Talas in 2011, Kii Peninsular, Japan

佐藤 浩  
Hiroshi P. SATO

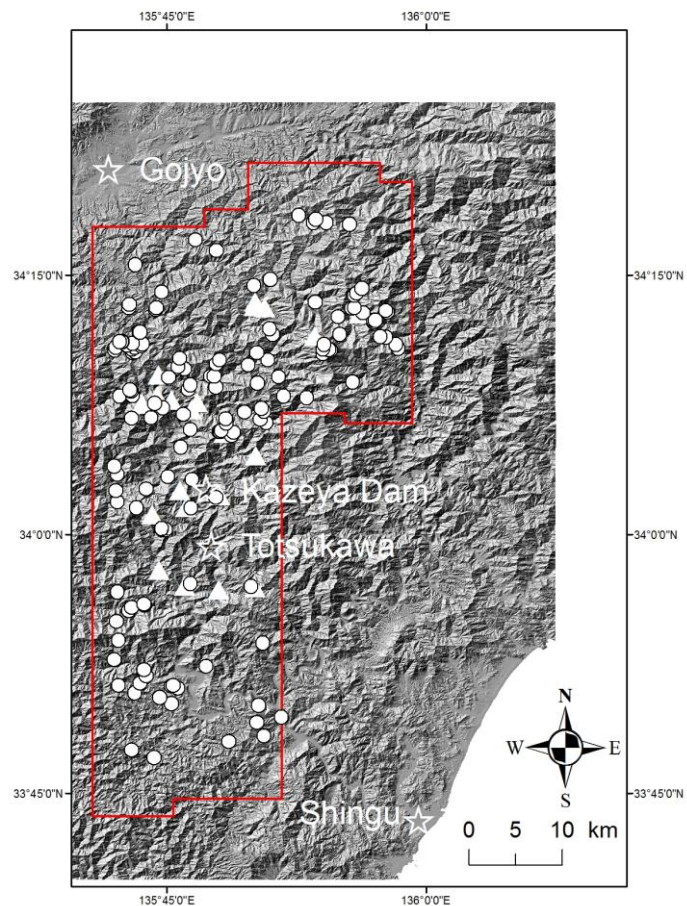
図 1 本報告の対象範囲（基盤地図情報 10m メッシュ標高を利用）。

○斜面崩壊（小）、△斜面崩壊（大）<sup>2)</sup>

Fig.1 Study area, using 10-m-grid digital elevation model, Fundamental Geospatial Data.

Open circle: Small landslide, White triangle: Large landslide<sup>2)</sup>
