2012年九州北部豪雨災害状況4-地形・土地利用との関係- 白川, 黒川(白川水系)

黒木貴一(福岡教育大学)・磯 望(西南学院大学)・黒田圭介(西南学院大学)
調査日2013年2月16-17日

2012(平成24)年九州北部豪雨災害の概要

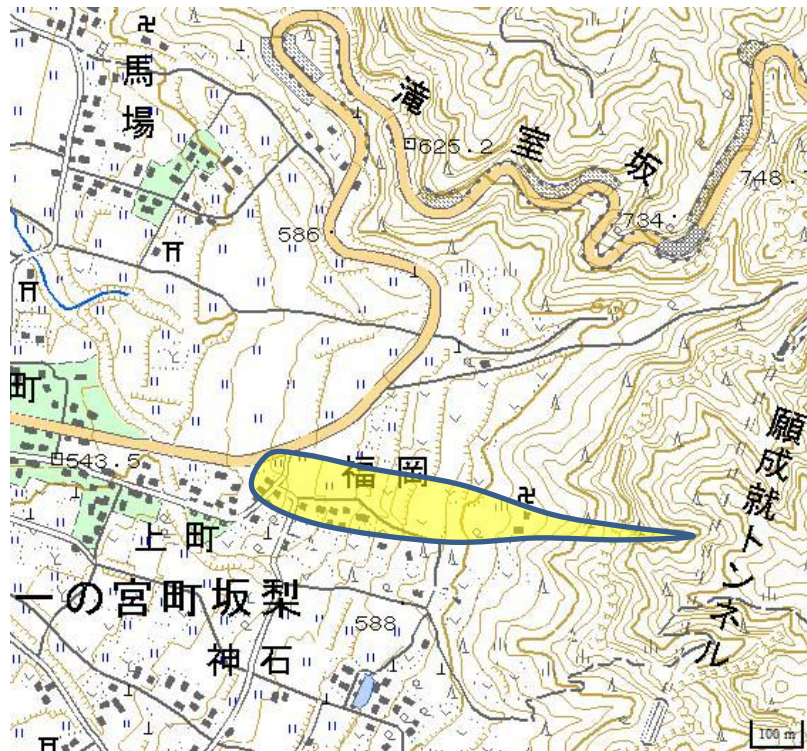
Loc.1_坂梨 : 位置と現状

谷上部には2カ所の表層崩壊がある。谷直下は直立100mの急崖であり下部に崖錐が形成された。これより表層崩壊起源の土砂が土石流化したことが考えられる。

溶結凝灰岩が不透水層となるため、激しい湧水による急崖崩壊の可能性もある。崖錐より麓には土石流堆積物が広がる。

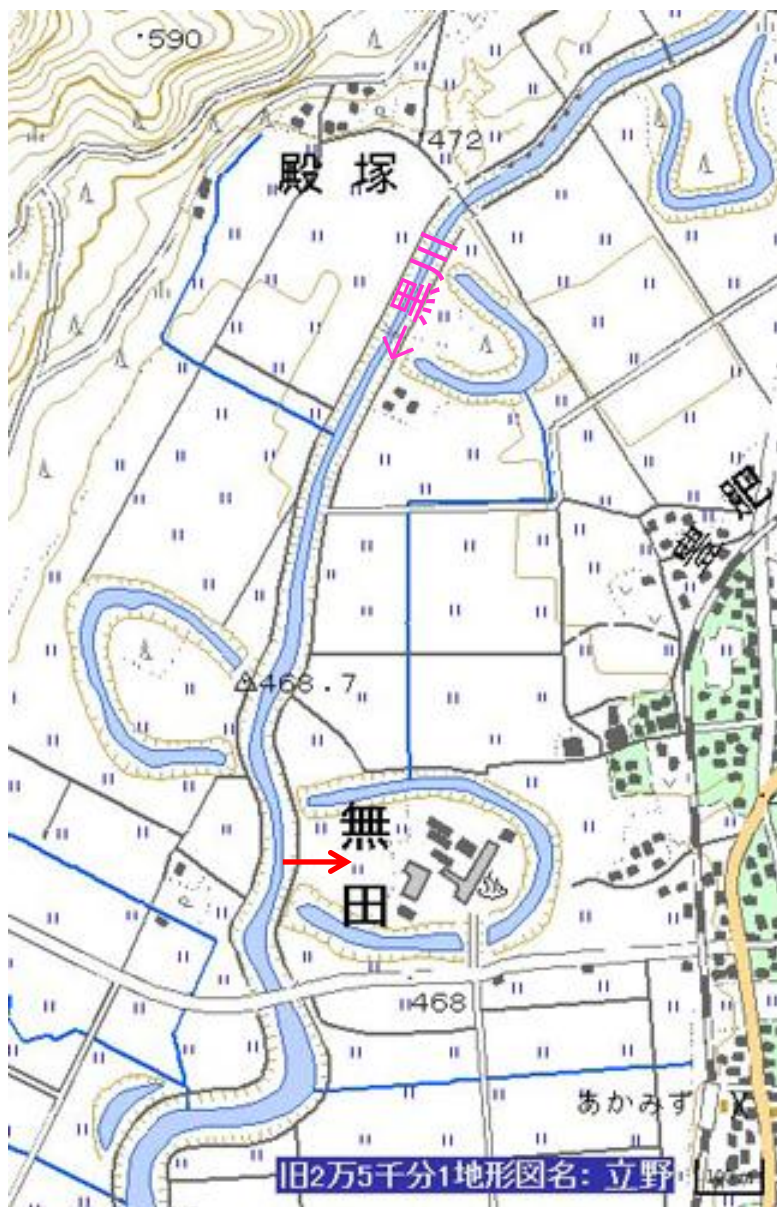
Loc.4_無田 :位置と現状

無田地区は極低平な水田地帯であり、黒川の直線化により多くの旧河道が分布する。堤防を越流した氾濫水により温泉施設が約1.2m浸水した。当該地区は、直下流が狭窄部になっており、発電用のダムが設置されているため、流れが滞留しやすい氾濫に脆弱な条件を持つ。

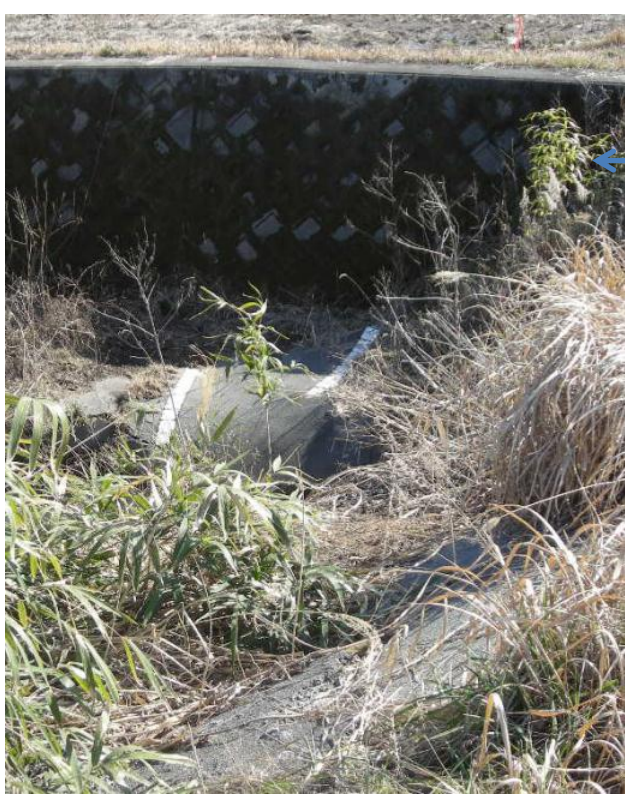
越流は約100m区間のアスファルト舗装を剥離させた。現在まだ修復されていない。一部は旧河道に落下している。

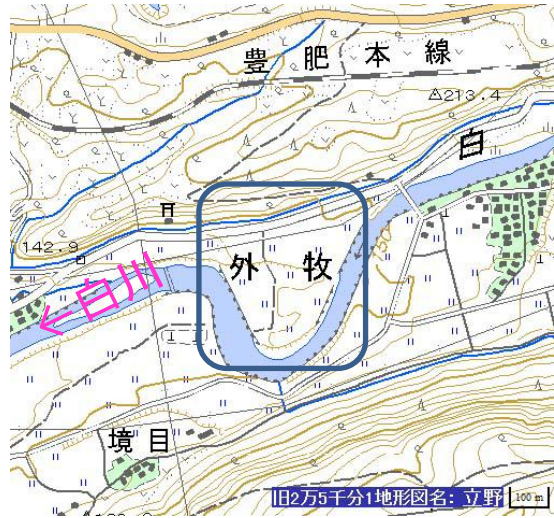
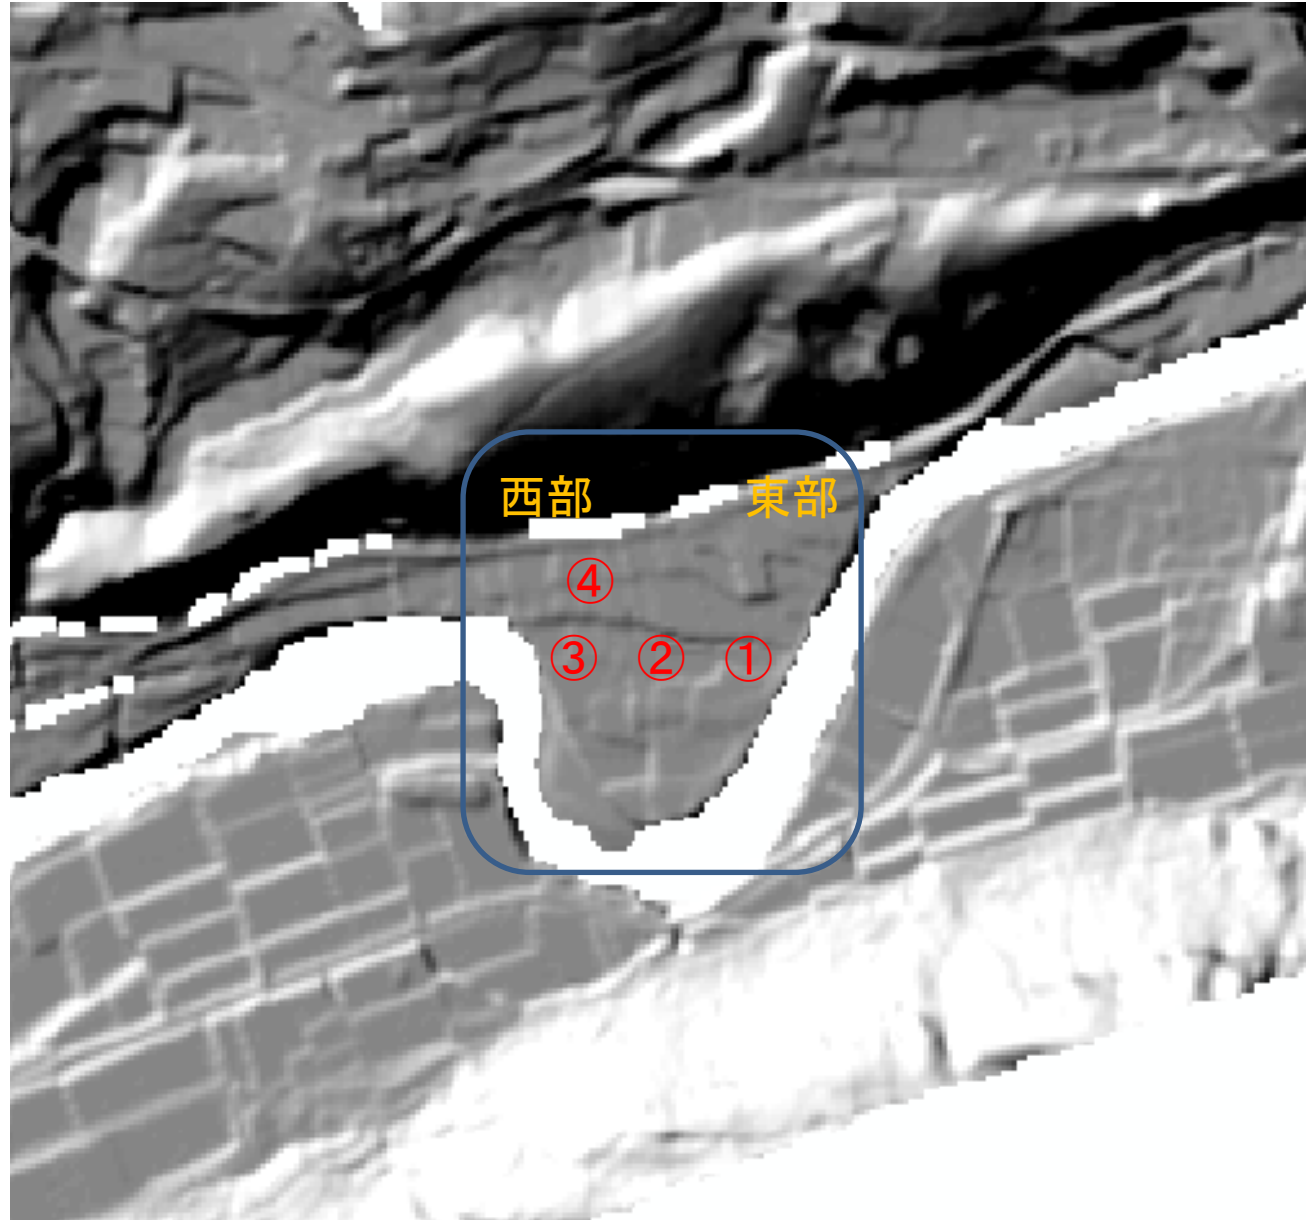
Loc.5_外牧 : 位置と現状

外牧地区では白川が蛇行する水田地帯に浸水被害が生じた。

東部の中央付近①②に被害が大きい。5mDEMによる陰影図で見ると、①～③は最低位の面で、形状から旧河道と考えられる。聞き取りによれば白川右岸の道路まで全体が水没した。

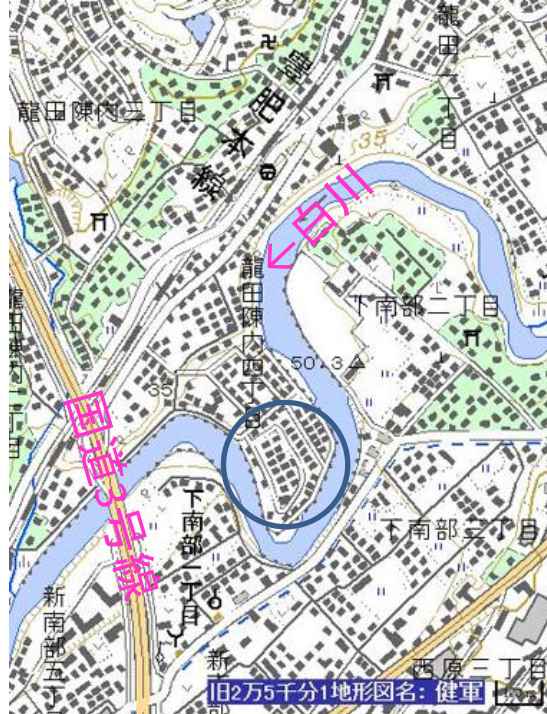
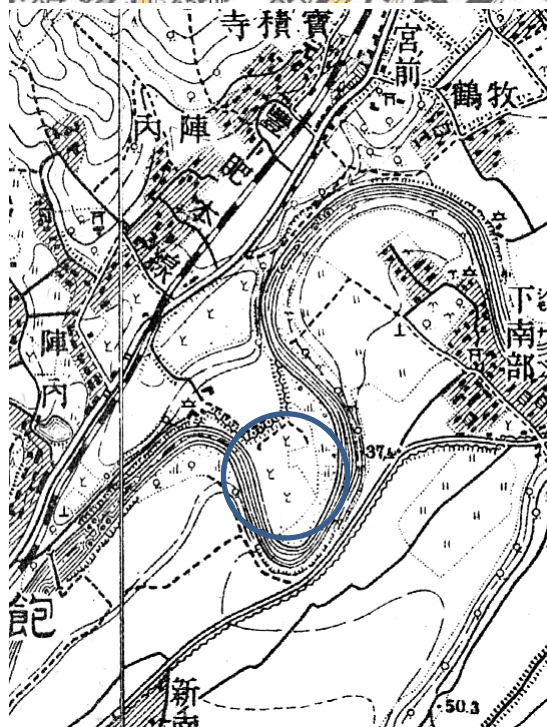
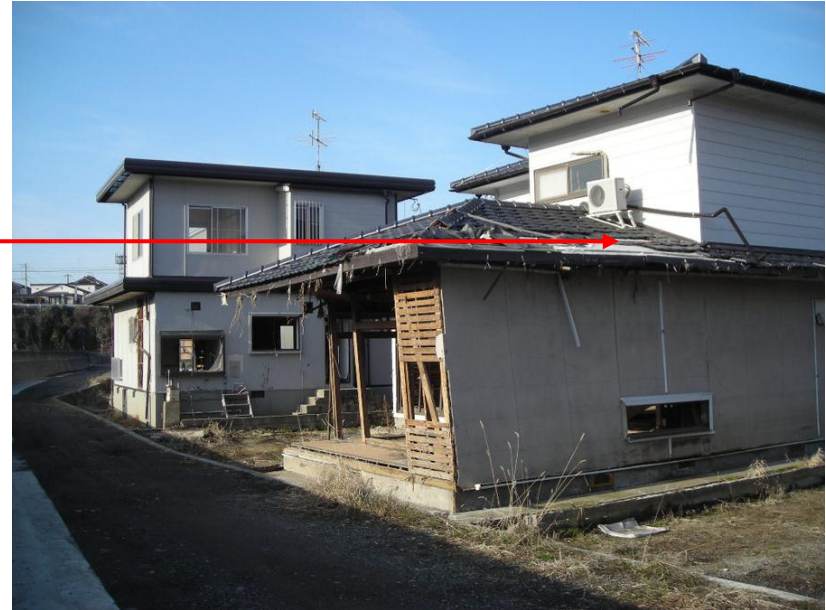
Loc.6_龍田：位置と現状

龍田地区は国道3号線や豊肥本線が通り交通の激しい住宅地である。この地区では最大で約3.7mの浸水があった。昭和23-24年の地形図を見ると、この地区は当時河川に接する低い土地で桑畑や未利用の荒地だった。

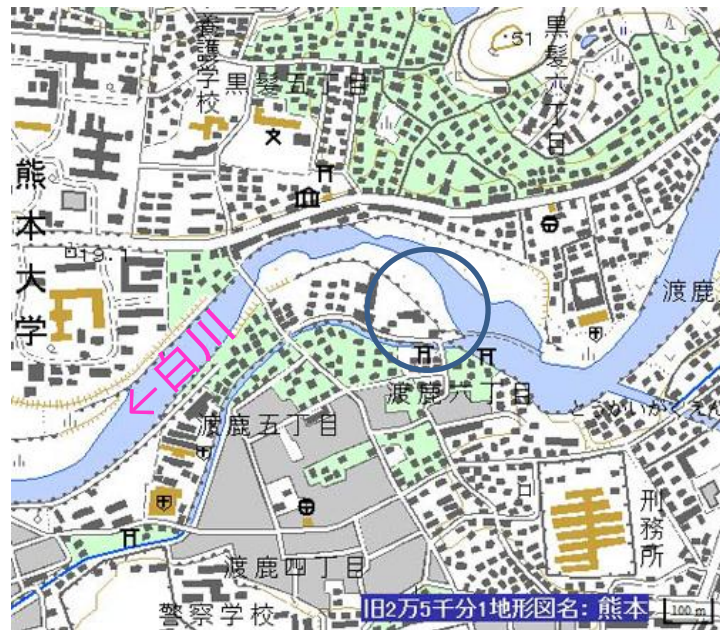
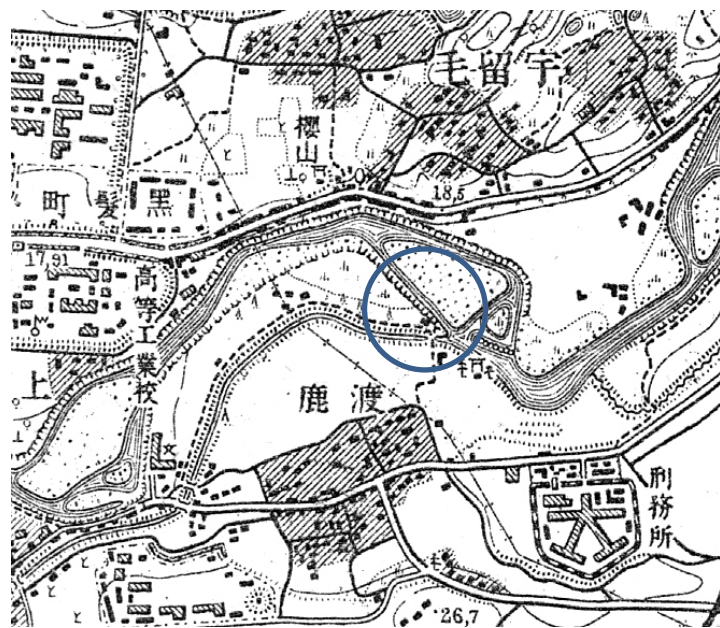
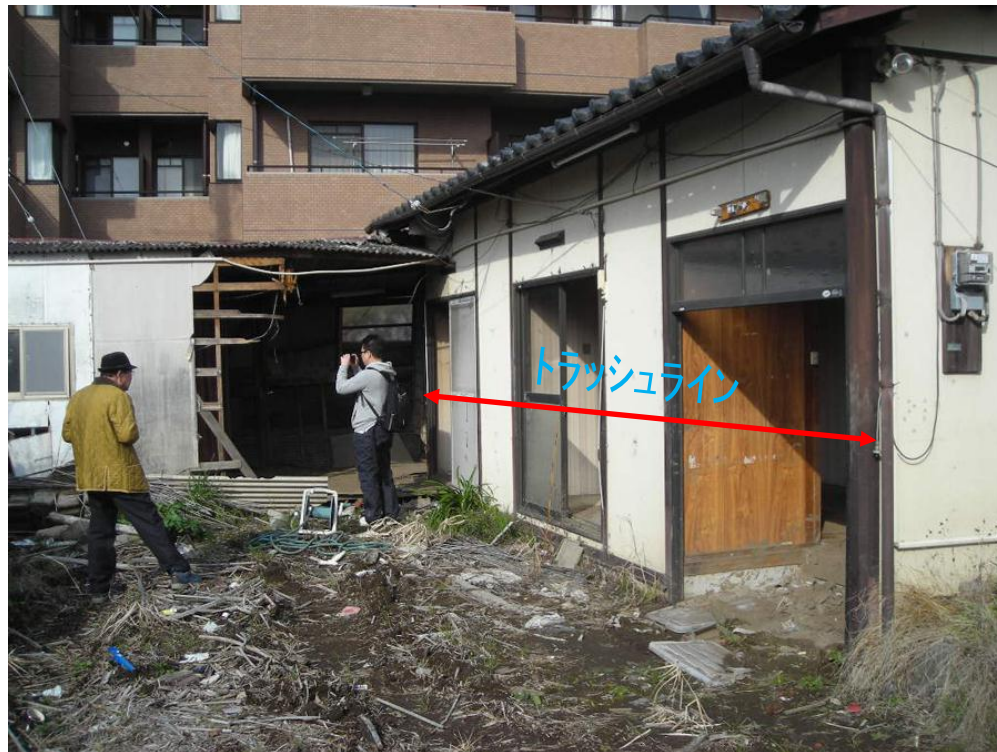
Loc.7_渡鹿 : 位置と現状

渡鹿地区は熊本大学の近傍にある住宅地である。この地区では約1.1mの浸水があった。

昭和24年の地形図で見ると、この地区は当時河川に接する低い土地で未利用の荒地だった。現在、住宅の擁壁及びブロック塀がこの地区の堤防の役割を果たしている。
